Η ΑΡΧΙΤΕΚΤΟΝΙΚΗ ΤΟΥ ΜΟΝΑΣΤΗΡΙΑΚΟΥ ΣΥΓΚΡΟΤΗΜΑΤΟΣ

Διομήδης Μυριανθεύς, αρχιτέκτων

Η σημερινή μορφή του συγκροτήματος της Μονής¹ του Αποστόλου Ανδρέα είναι αποτέλεσμα διάφορων οικοδομικών φάσεων

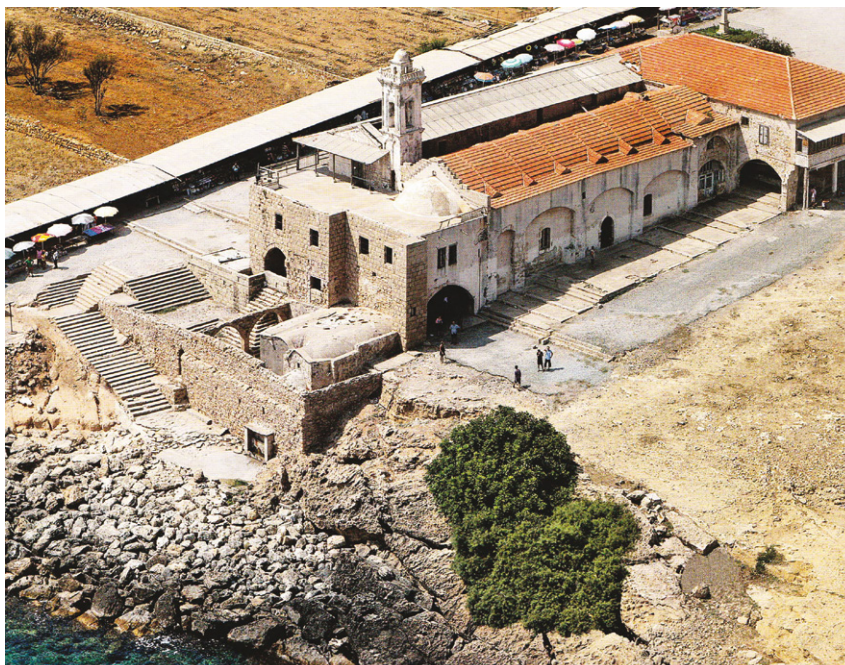
Εικ. 2. Η μονή από αέρος, βορειοανατολική άποψη περί το 2010 (D. Rowland, *Κύπρος Άνωθεν*).

κτίσματα (Εικ. 2). Οι τρεις βασικές οικοδομικές φάσεις ταυτίζονται σε μεγάλο βαθμό με τις τρεις κύριες κτηριακές ενότητες, οι οποίες αναπτύσσονται σε τρία διαφορετικά επίπεδα και έχουν μεταξύ τους σχετική χωροταξική και λειτουργική αυτονομία. Οι προσπελάσεις στα τρία επίπεδα-ενότητες γίνονται από τη νότια πλευρά, είτε μέσω κεκλιμένων επιπέδων και δρόμων στα δυτικά, όπου οι υψομετρικές διαφορές είναι ήπιες, είτε μέσω υπαίθριων κλιμακοστασιών στα ανατολικά, όπου οι υψομετρικές διαφορές είναι μεγαλύτερες.

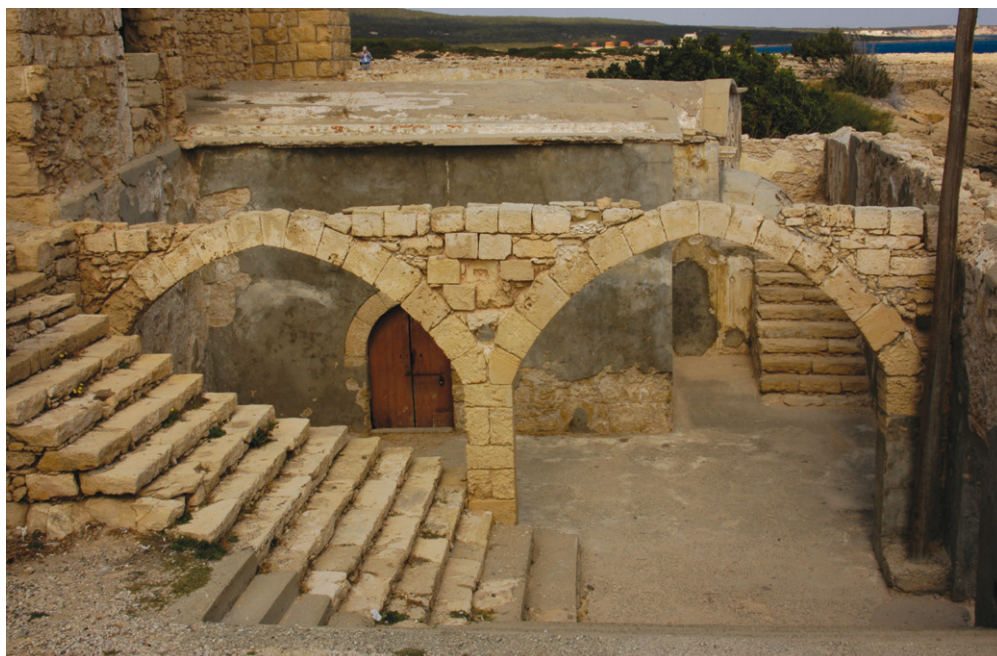
Εικ. 3. Μεσαιωνικός ναός. Άποψη από τα νότια (Δ. Μυριανθεύς, 2005).

Ο μεσαιωνικός ναός του Αποστόλου Ανδρέα³ βρίσκεται, όπως αναφέρθηκε, στο ανατολικότερο άκρο του συγκροτήματος. Η πρόσβαση σε αυτόν γίνεται μέσω μικρού πλατώματος στη νότια πλευρά του, στο οποίο καταλήγουν δύο υπαίθρια κλιμακοστάσια από τη νότια και δυτική πλευρά (Εικ. 3). Ο ναός είναι ορατός μόνο από τα νό-

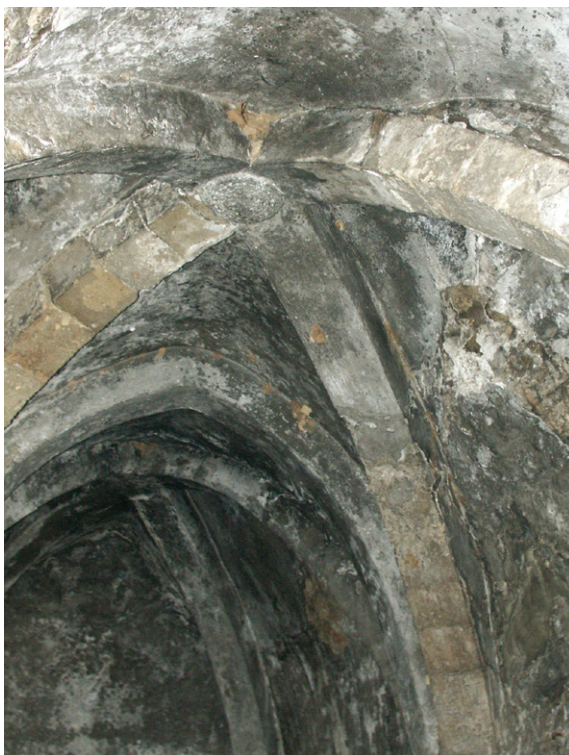
Εικ. 4. Μεσαιωνικός ναός.
Άποψη βόρειου κλίτους
προς τα δυτικά
(Δ. Μυριανθεύς, 2005).

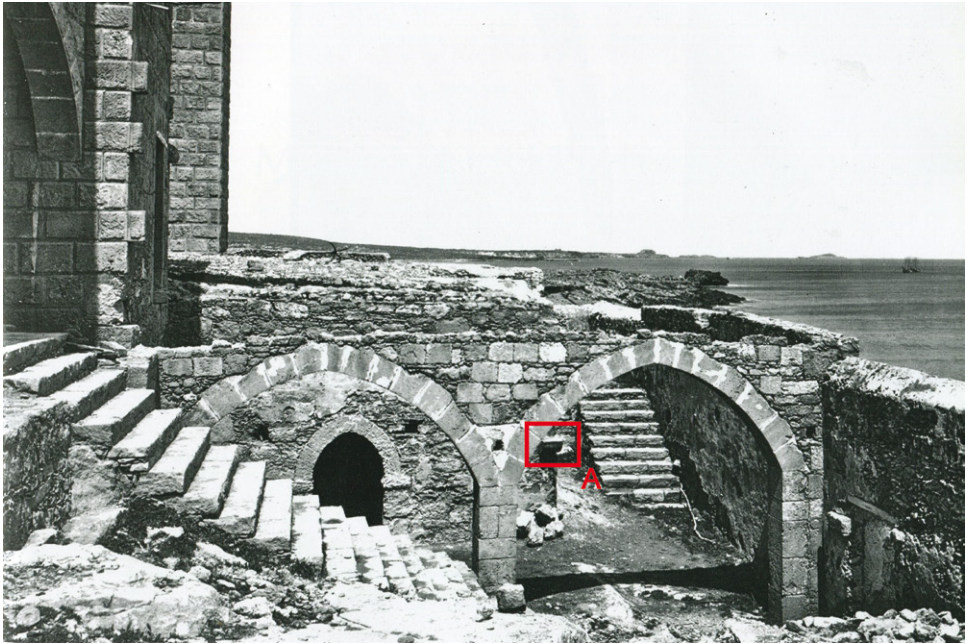
Εικ. 6. Μεσαιωνικός ναός. Άποψη από τα νότια (Vainre, Plagnieux, *Enlart*).

Στην νοτιοανατολική γωνία του ναού υπήρχε παλαιότερα λίθινο προεξέχον στοιχείο σε μορφή φουρουσιού όπως αποτυπώνεται στο σχέδιο (Σχ. 5, σημείο Α) και τη φωτογραφία του Enlart (Εικ. 6). Το φουρούσι, που σήμερα δεν σώζεται, ήταν στη θέση γένεσης τόξου, κατά τον άξονα βορρά - νότου το οποίο το πιθανότερο δεν κατασκευάστηκε ποτέ.

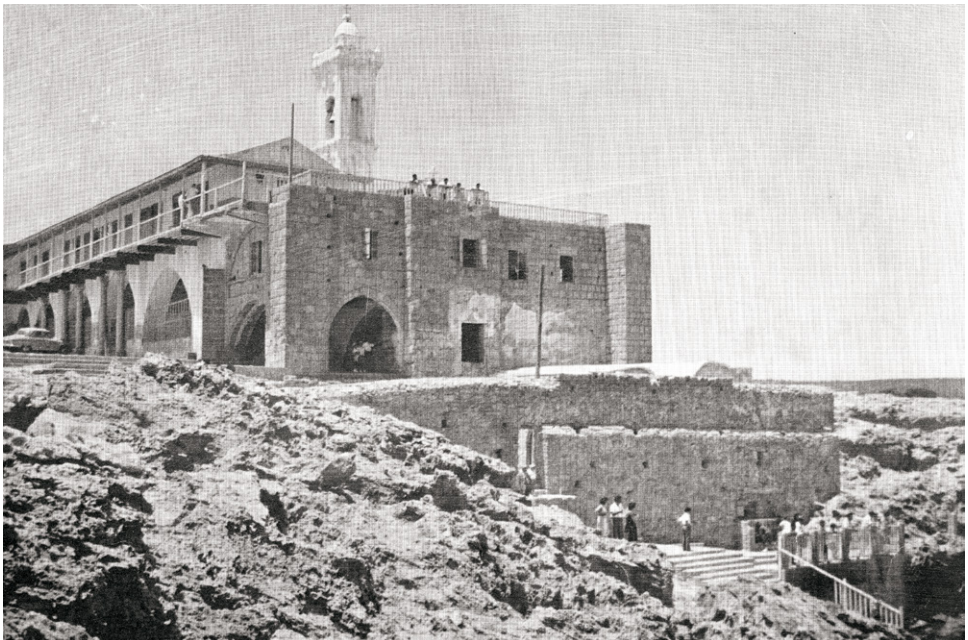
Εικ. 7. Γενική άποψη μονής από τα νοτιοανατολικά τη δεκαετία του 1960.

Στη βόρεια και ανατολική πλευρά του ναού υπάρχει ψηλός τοίχος προστασίας από τη θάλασσα, μεταγενέστερος του ναού, άγνωστης ωστόσο εποχής κατασκευής (Εικ. 7). Στη βόρεια πλευρά ο τοίχος είναι κατασκευασμένος σε απόσταση 1,60 μ. από τον βόρειο τοίχο του ναού και έχει μικρό φωτιστικό άνοιγμα στην προέκταση του βόρειου παραθύρου του ναού. Στην ανατολική πλευρά, ο τοίχος κτίστηκε σε επαφή με την αψίδα του ιερού, την οποία αποκρύπτει πλήρως, επεκτείνεται προς τα νότια και έχει συνολικό μήκος περί τα 26 μ. Διαθέτει μικρό φωτιστικό άνοιγμα στην προέκταση του παραθύρου της αψίδας του ιερού, ενώ στο μέσο περίπου του μήκους του έχει άνοιγμα θύρας από το πλάτωμα του ναού προς το χαμηλότερο επίπεδο της κρήνης του Αγιάσματος. Κατά μήκος του ανατολικού τοίχου, σε επαφή με την αψίδα του ιερού, σώζεται κτιστή κλίμακα που οδηγεί, από το επίπεδο του πλατώματος, σε ψηλότερη στάθμη πάνω από την αψίδα και στη βόρεια πλευρά του ναού. Η πρόσφατη αρχαιολογική έρευνα υποδεικνύει ότι η κλίμακα είναι μάλλον σύγχρονη⁷ με τον ανατολικό τοίχο.

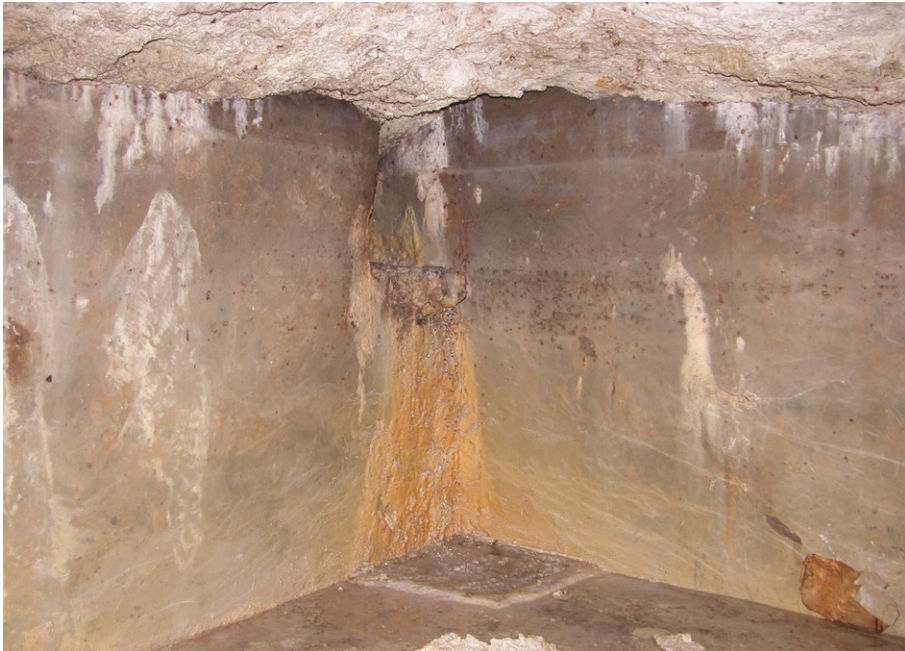
Εικ. 8. Υπόγειο σπηλαίου Αγιάσματος, άποψη προς τα νοτιοδυτικά. Διακρίνεται το στό-μιο απορροής του νερού σε μορφή υδρορρόης (Μελέτη Πανεπιστημίου Πατρών).

Στο ανατολικό άκρο των υπόγειων αγωγών βρίσκεται και το στόμιο απορροής στην κρήνη του αγιάσματος. Οι αγωγοί διαθέτουν σύστημα υπερχειλίσης, για παροχέτευση του νερού όταν γεμίζουν. Η κρήνη του αγιάσματος, που συνδέεται με την κατασκευή των υπόγειων αγωγών, φαίνεται ότι είχε τη σημερινή περίπου μορφή ήδη από το 1915 (Εικ. 11) και πρέπει να θεωρηθεί ότι η χρονιά αυτή είναι το *terminus ante quem* για την κατασκευή των υπόγειων αγωγών.

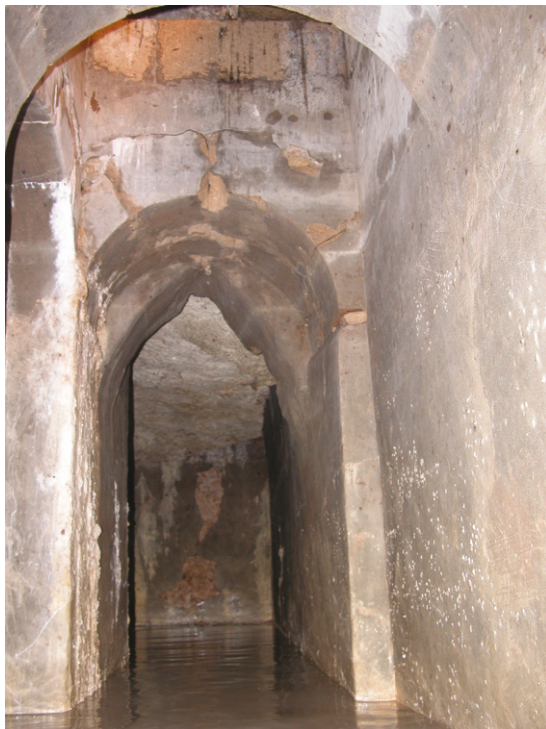
Εικ. 9. Υπόγειοι θολωτοί αγωγοί, άποψη προς τα δυτικά. Στο βάθος ο χώρος της σπηλαιώδους πηγής, στο μέσο το οξυκόρυφο τόξο που φέρει τον υπερκείμενο δυτικό τοίχο του ναού και άνω το στόμιο του σημερινού πηγαδιού (Μελέτη Πανεπιστημίου Πατρών).

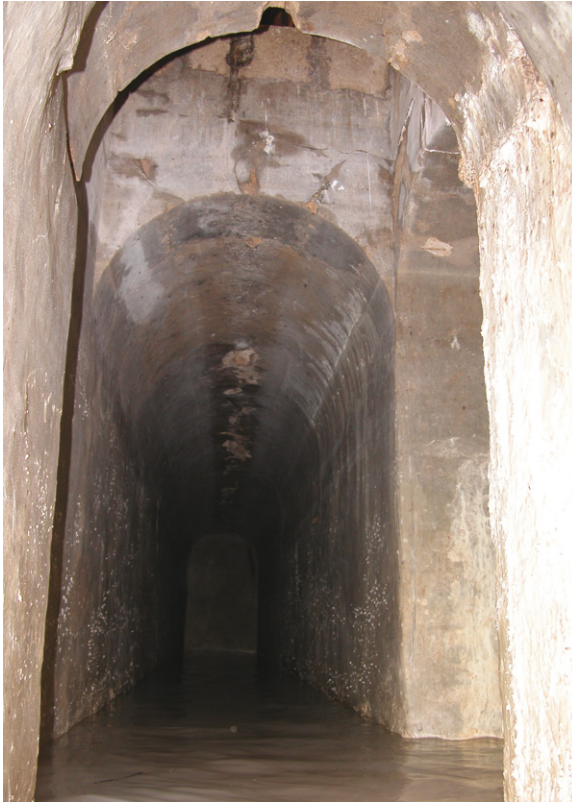
Εικ. 10. Βόρειος υπόγειος θολωτός αγωγός, άποψη προς τα ανατολικά. Στα δεξιά ο δυτικός αγωγός (Μελέτη Πανεπιστημίου Πατρών).

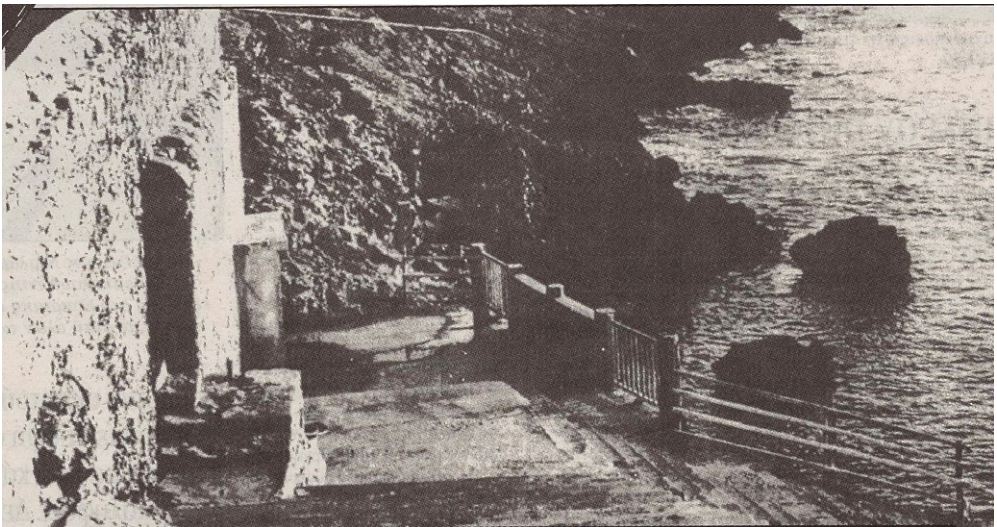
Εικ. 11. Πλάτωμα του Αγιάσματος, άποψη από τα νότια (εφ. *Ελευθερία*, 4.9.1915).

Το μικρό πλάτωμα της κρήνης-αγιάσματος είναι προσβάσιμο από τη νότια πλευρά μέσω φαρδιάς λίθινης κλίμακας. Προς την πλευρά της θάλασσας διέθετε στηθαίο και κιγκλίδωμα προστασίας, όπως και λίθινη κλίμακα καθόδου σε μικρή προβλήτα για τις βάρκες, που υπήρχε μέχρι και τη δεκαετία του 1970 (Εικ. 11 και 13). Οι κατασκευές αυτές δεν υφίστανται σήμερα. Κατά τη δεκαετία του 1980(;) τοποθετήθηκε μεγάλος αριθμός βράχων για τη δημιουργία κυματοθραύστη, προστατεύοντας σημαντικά την περιοχή από τη διάβρωση των κυμάτων, αλλοιώνοντας ωστόσο τη μορφή του κολπίσκου και της προβλήτας.

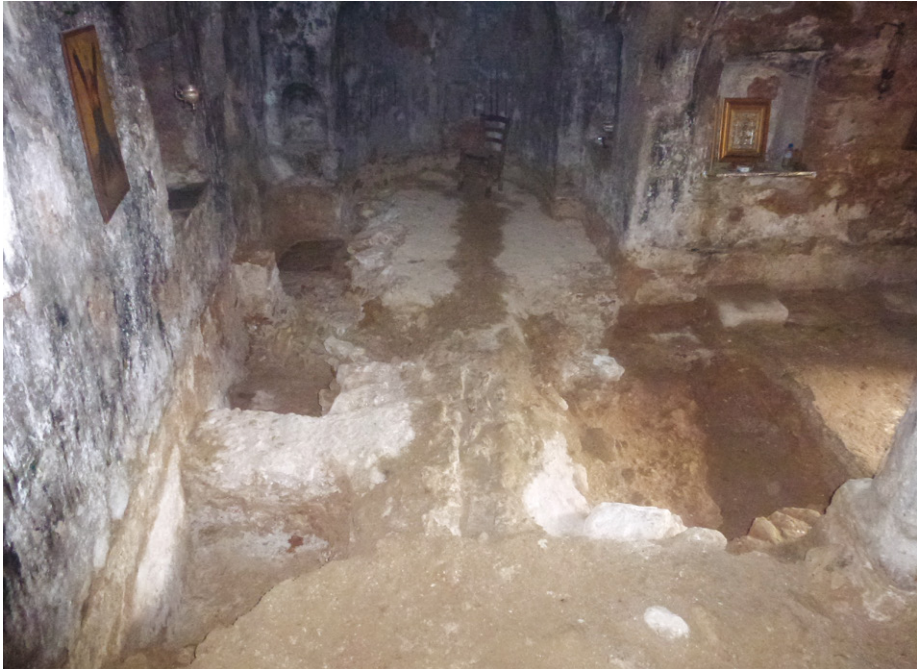
Εικ. 12. Βόρειο κλίτος του μεσαιωνικού ναού, από τα δυτικά μετά την ανασκαφική εργασία του 2015. Διακρίνονται οι ανασκαφικές τομές και στη ΒΑ γωνία το μαρμάρινο δάπεδο (Δ. Μυριανθεύς).

Κατά την κατασκευή των υπόγειων αγωγών καταστράφηκε το προϋπάρχον δάπεδο και ακολούθησε η υπερύψωσή του. Κατά την πρόσφατη (2015) ανασκαφική εργασία, έγινε αφαίρεση του νεότερου, από μωσαϊκές πλάκες, δαπέδου (1946) και αποκαλύφθηκαν μικρά τμήματα παλαιότερου δαπέδου μπροστά από την κόγχη της Πρόθεσης και κατά μήκος του ανατολικού τοίχου του νότιου κλίτους.⁹ Το δάπεδο αυτό, που φαίνεται σύγχρονο του ναού,¹⁰ είναι από (γυψο)μάρμαρο (Εικ. 12) και βρίσκεται σε ύψος περίπου 50 εκ. χαμηλότερα από την κορυφή των θολωτών αγωγών. Κατά μήκος του βόρειου τοίχου αποκαλύφθηκε, σε ακόμη χαμηλότερο υψόμετρο, οριζοντίωση του βράχου, η οποία, κατά την ανασκαφεία, πιθανώς συνιστά υπόστρωμα παλαιότερου δαπέδου.¹¹ Επιπλέον, κατά την κατασκευή των υπόγειων αγωγών έγινε αναγκα-

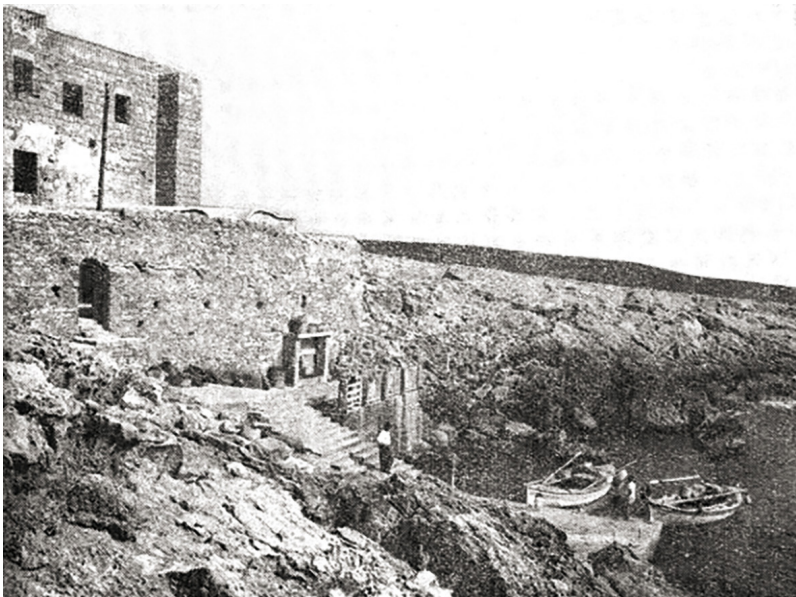
Εικ. 13. Πλάτωμα του Αγιάσματος, άποψη από τα νοτιοανατολικά προ του 1967 (Φωτό Βατυλιώτη, Τσικνόπουλλος, *Ο Απόστολος Ανδρέας*).

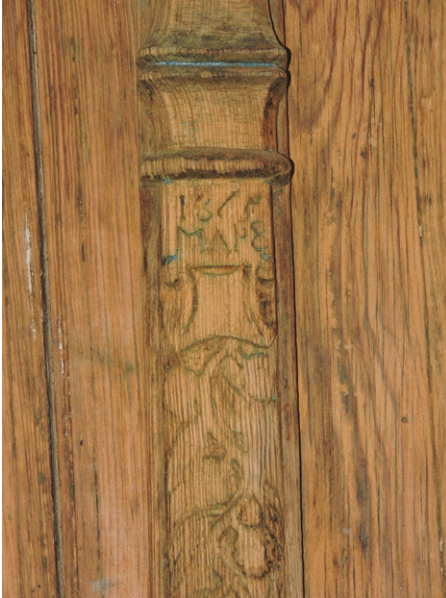
Εικ. 14. Κατεβάτης/αρμοκάλυπτρο της νότιας κύριας θύρας με τη χρονολογία 1865.

²⁰ Στο ίδιο, 65. Κατά τις εργασίες αποκατάστασης του 2016, αποκαλύφθηκε η χρονολογική μαρτυρία «1865 / ΜΑΡ(ΤΙΟΥ) 8» στον ξύλινο κατεβήτη/αρμοκάλυπτρο της νότιας κύριας θύρας.

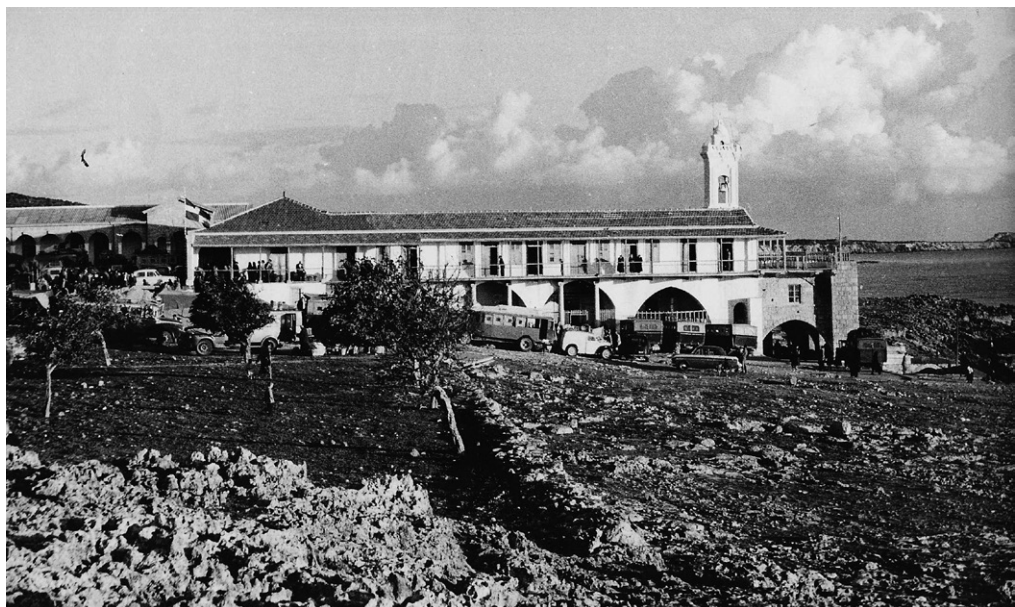
Εικ. 15. Το κεντρικό συγκρότημα της μονής, άποψη από τα νότια τη δεκαετία του 1950.

Η δεύτερη κύρια κτηριακή ενότητα της μονής, ο πυρήνας, αναπτύχθηκε στα δυτικά της πρώτης και σε ύψος περίπου 8 μ. από τη θάλασσα. Ο πυρήνας της μονής οικοδομείται από τις αρχές της δεκαετίας του 1860 έως και την πρώτη δεκαετία του 20ού αιώνα (Εικ. 15-16).

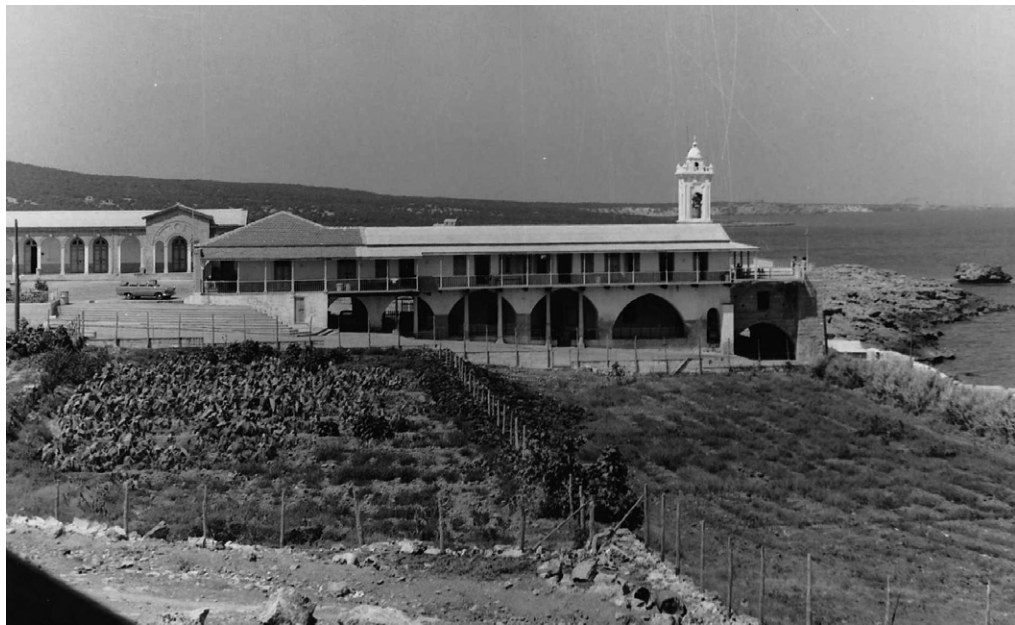
Εικ. 16. Το κεντρικό συγκρότημα της μονής, άποψη από τα νότια στα τέλη της δεκαετίας του 1960.

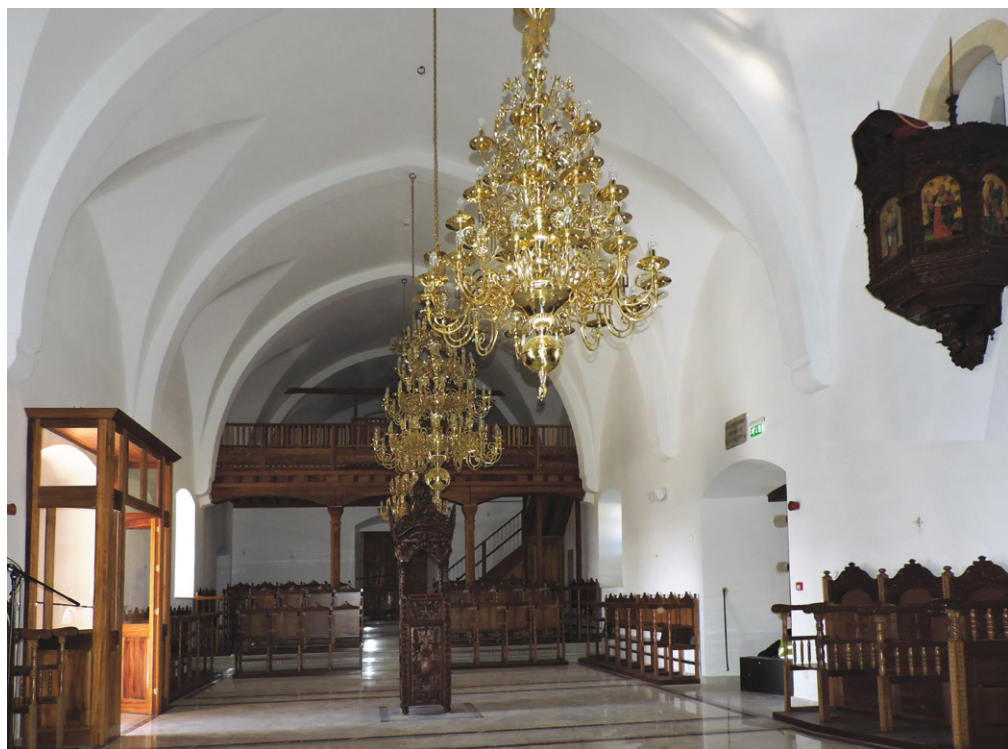
Εικ. 17. Νέος ναός, άποψη του εσωτερικού προς τα δυτικά (Δ. Μυριανθεύς, 2016).

Ο ναός καλύπτεται με μεγάλο οξυκόρυφο θόλο, κατά τον άξονα ανατολής – δύσης, ο οποίος αλληλοτέμνεται με έξι μικρούς, εγκάρσια διατεταγμένους, επίσης οξυκόρυφους θόλους (Εικ. 17). Η κατά μήκος καμάρα εδράζεται στους τοίχους και σε πέντε εγκάρσια οξυκόρυφα τόξα, τα οποία με τη σειρά τους εδράζονται σε φουρούσια στο βό-

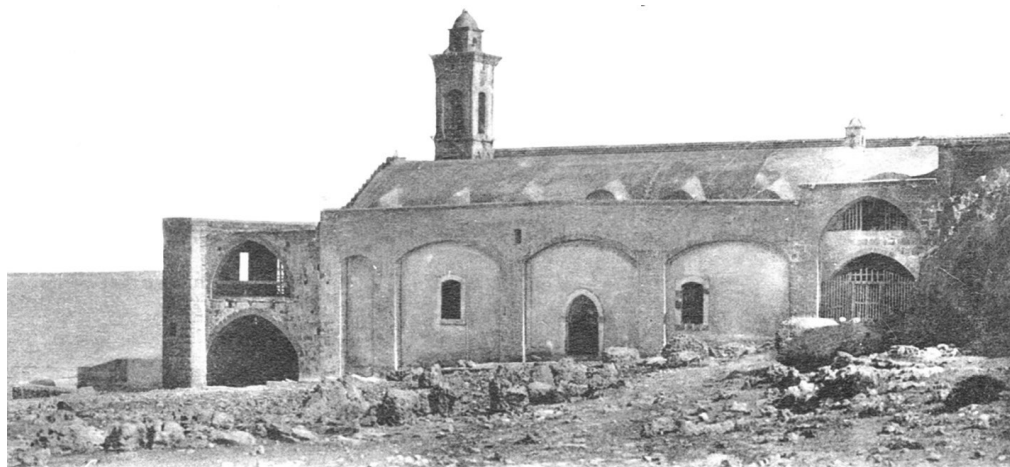
Εικ. 18. Νέος ναός, άποψη από τα βόρεια (Θ. Τουφεξής, 1906).

Οι εξωτερικές μακρές πλευρές του ναού διαμορφώνονται με πέντε εξωτερικές παραστάδες οι οποίες συνδέονται μεταξύ τους με τέσσερα χαμηλωμένα τόξα (Εικ. 18). Τα τρία από αυτά είναι ίσου πλάτους ενώ τα ανατολικά είναι στενότερα και έχουν άνοιγμα ίσο με το ένα τρίτο ($\frac{1}{3}$) των άλλων. Οι εξωτερικές παραστάδες δεν έχουν αντιστοιχία με τα εσωτερικά εγκάρσια τόξα, στοιχείο που αποτελεί ιδιαιτερότητα και είναι σε αντίφαση με τον κανόνα που επικρατεί στους ναούς της εποχής, όπου οι εξωτερικές παραστάδες βρίσκονται σε πλήρη αντιστοιχία με τα εσωτερικά εγκάρσια τόξα. Στον Απόστολο Ανδρέα η ιδιαιτερότητα αυτή σχετίζεται μάλλον με την πρόθεση διαμόρφωσης των εξωτερικών όψεων με τον συγκεκριμένο τρόπο παραβλέποντας τον κανόνα. Εξάλλου η στατική λειτουργία ίσως να μην επηρεάζεται σημαντικά από την θέση των εξωτερικών παραστάδων, αφού τα φορτία της καμάρας φέρονται κυρίως από τους παχείς τοίχους του ναού (1,12 μ.) και, επομένως, η θέση τους δεν έχει ιδιαίτερη σημασία.

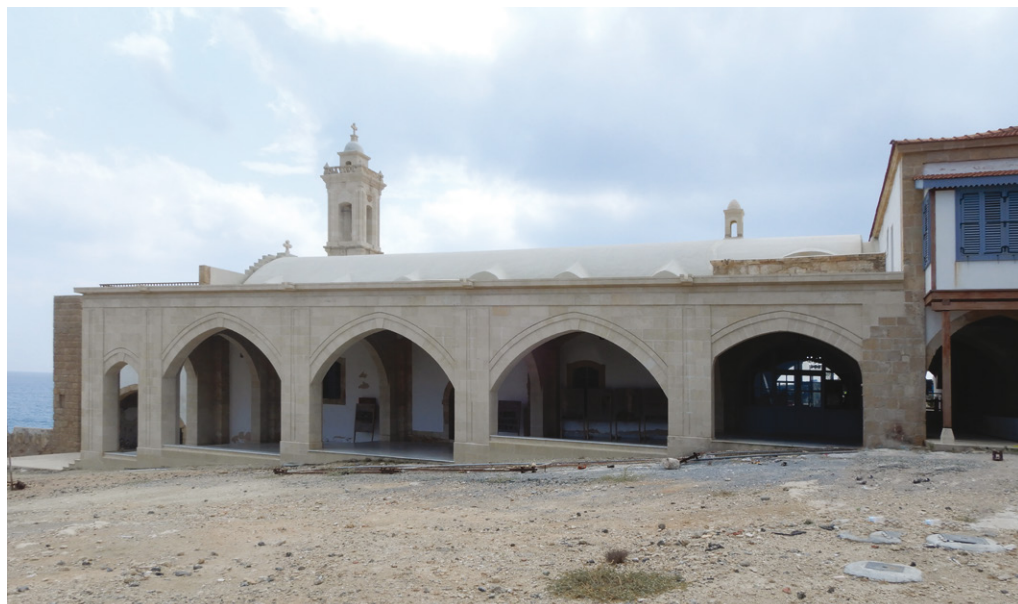
Εικ. 22. Νέα βόρεια στοά, άποψη από τα βόρεια (Δ. Μυριανθεύς, 2016).

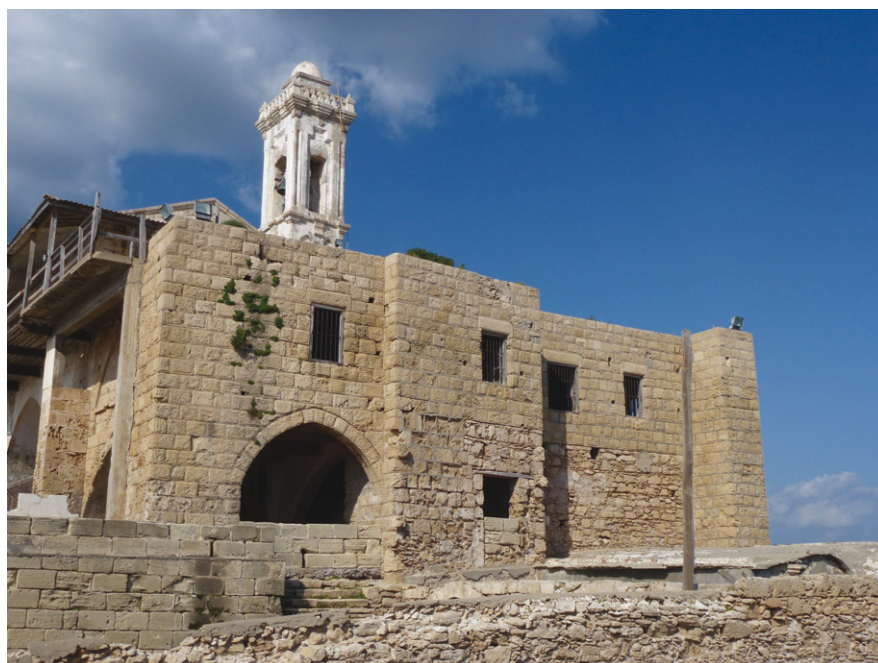
Εικ. 23. Ο ανατολικός τοίχος του κεντρικού συγκροτήματος όπου διακρίνονται οι δύο φάσεις κατασκευής του (Δ. Μυριανθεύς 2006).

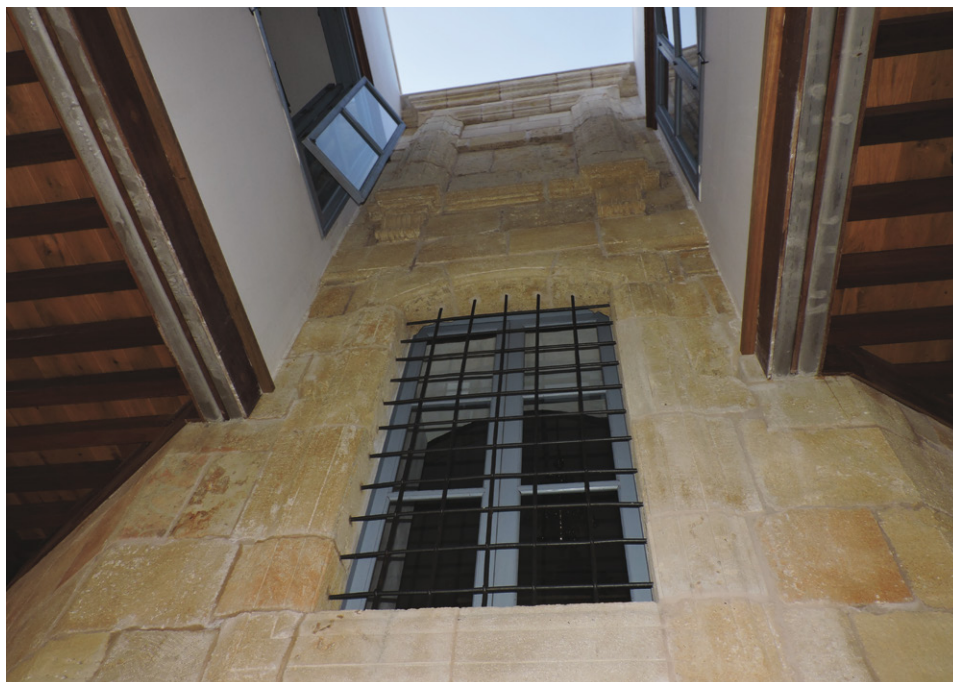
Εικ. 24. Η αψίδα του ιερού και το αποκαταστημένο παράθυρο (Δ. Μυριανθούς, 2016).

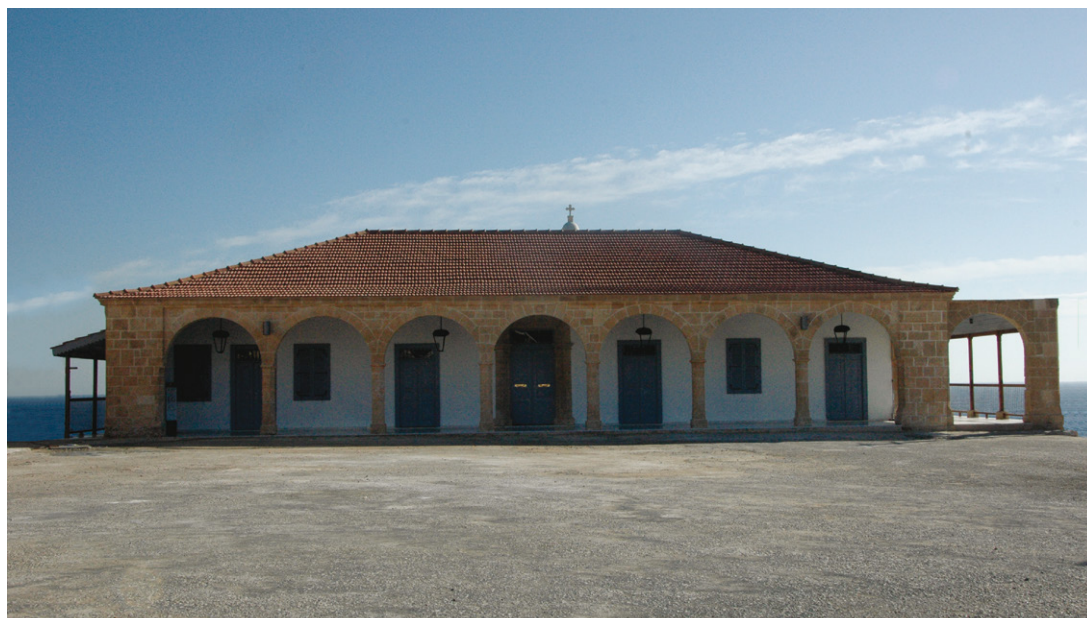
Εικ. 25. Κτήριο Συνοδικού-Οικονομείου του 1914, άποψη από τα δυτικά (Δ. Μυριανθούς, 2016).

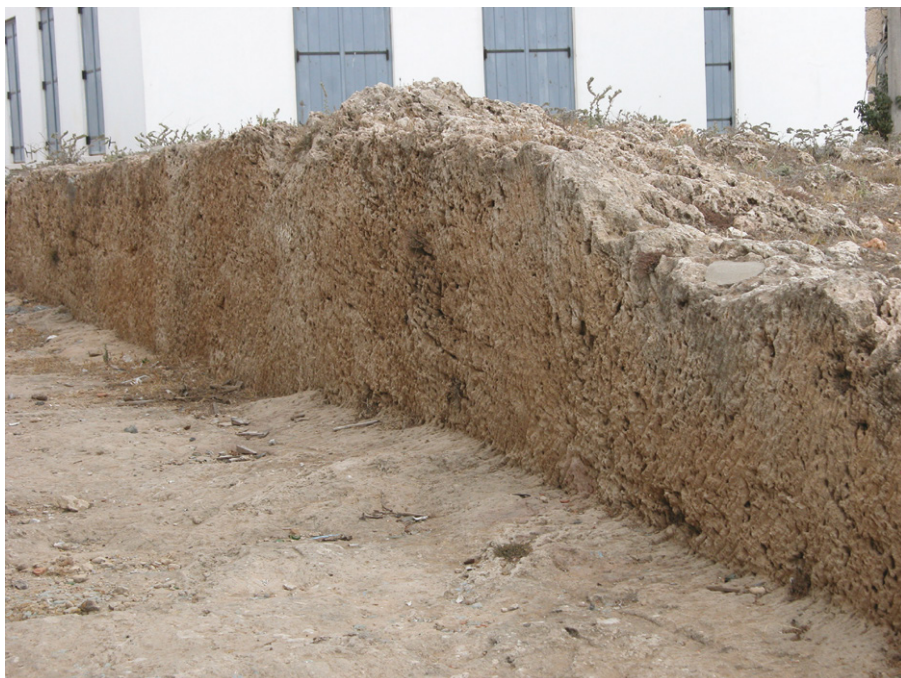
Εικ. 26. Λάξευση του βράχου στα βόρεια του κτηρίου Φωτιάδη (Π. Κουφόπουλος, 2005).

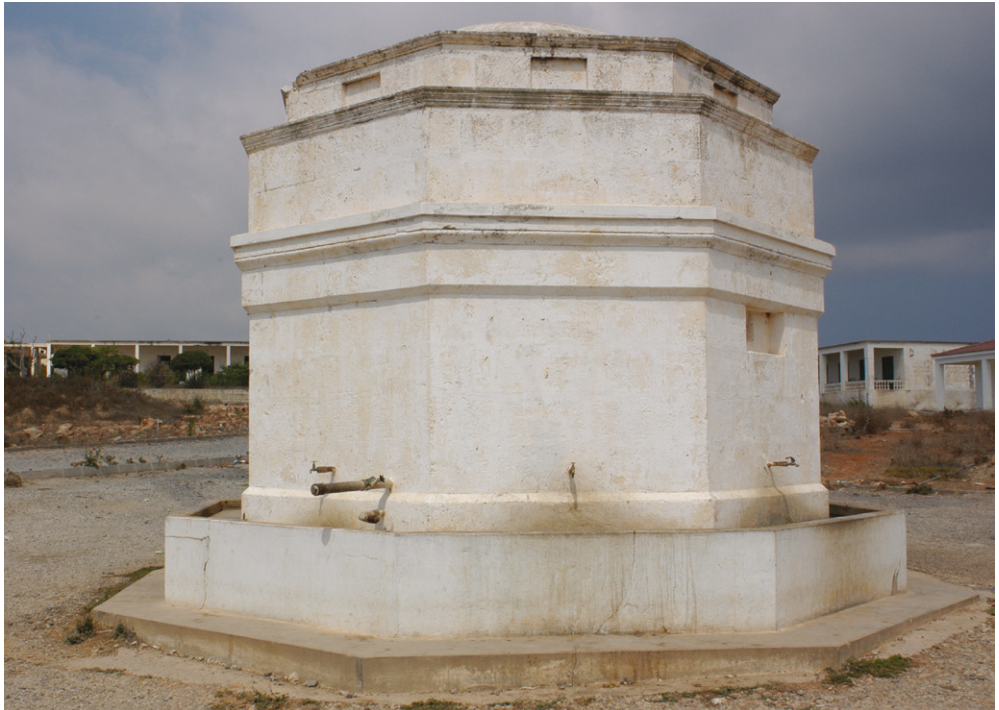
Εικ. 28. Άποψη της κρήνης της αυλής (Δ. Μυριανθεύς, 2016).

αυτό, που δεν υπάρχει πλέον, είναι άγνωστο πότε κτίστηκε, όπως και πότε ακριβώς κατεδαφίστηκε. Στέγαζε, μάλλον, βοηθητικές χρήσεις (κουζίνα, στάβλους, αποθήκες). Στο ίδιο σχέδιο αποτυπώνεται και η νεοκλασική κρήνη, η οποία κατασκευάστηκε περί το 1898.⁴⁴ Πρόκειται για θολωτή κατασκευή οκταγωνικής κάτοψης, από καλά επιμελημένη λιθοδομή, η οποία είναι σε χρήση ως σήμερα (Εικ. 28 - Σχ. 12).

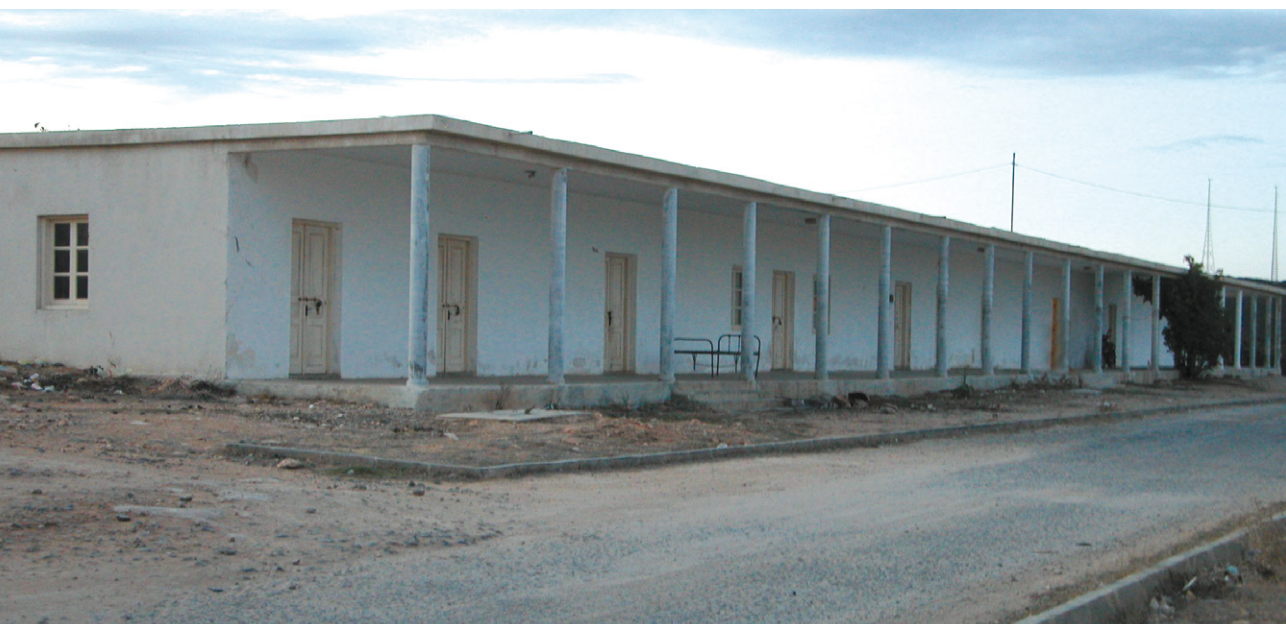
Εικ. 31. Κτήριο δωματίων φιλοξενίας της δεκαετίας του 1960, στη βορειοδυτική πλευρά του συγκροτήματος (Σχ. 1: κτήριο 17) (Δ. Μυριανθεύς, 2005).

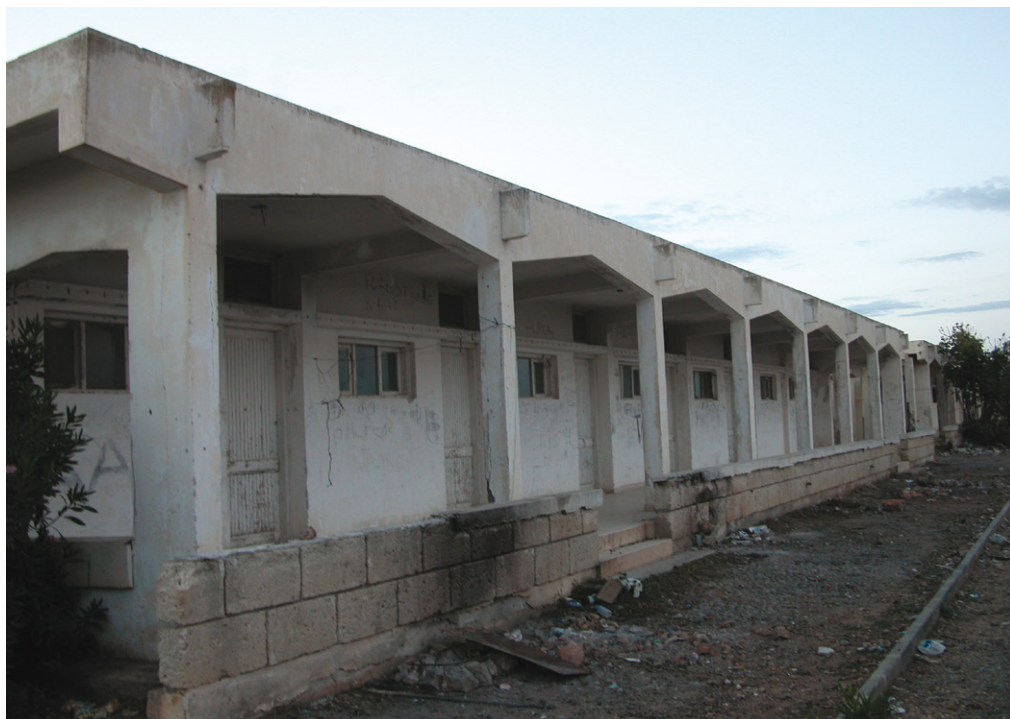
Εικ. 32. Κτήριο δωματίων φιλοξενίας των μέσων της δεκαετίας του 1960, στη νοτιοδυτική πλευρά του συγκροτήματος (Σχ. 1: κτήριο 25) (Δ. Μυριανθεύς, 2011).

17 και 18), είναι απλούστερη, με λιτή ογκομετρική διάπλαση. Οι προτάσεις αυτές δεν πραγματοποιήθηκαν. Οι αδελφοί Μιχαηλίδη έκαναν και προσχέδια για μικρό ξενοδοχείο που επίσης δεν κατασκευάστηκε (Σχ. 19). Τα νεότερα κτήρια διαμονής στο συγκρότημα σχεδιάστηκαν από τους αδελφούς Φιλίππου (Σχ. 1: κτήρια 23, 24, 25 και Εικ. 32).

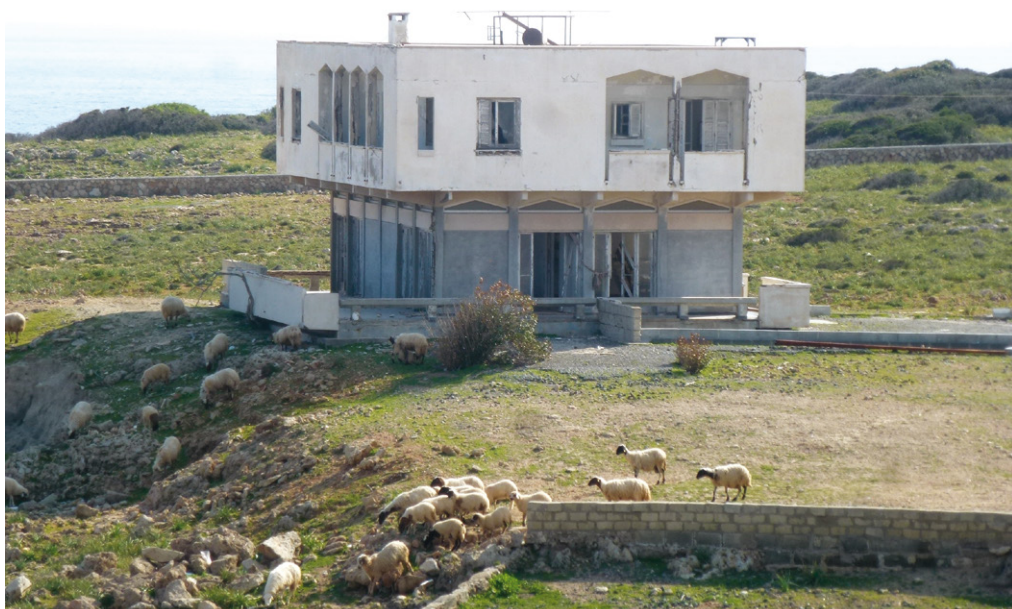
Εικ. 33. Η επίσημη κατοικία, των μέσων της δεκαετίας του 1960 (Σχ. 1: κτήριο 29) (Δ. Μυριανθεύς, 2015).

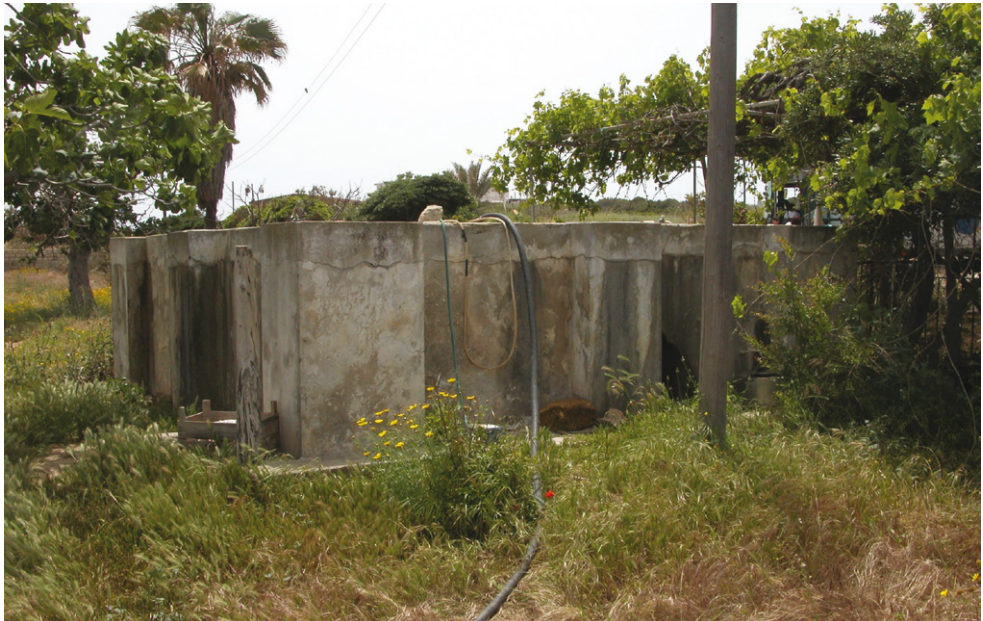
Εικ. 34. Η δεξαμενή άρδευσης των κήπων της μονής (Σχ. 1: κτήριο 8). Κατεδαφίστηκε το 2013 προκειμένου να κτιστεί ο αστυνομικός σταθμός (Σχ. 1: κτήριο 9) (Δ. Μυριανθεύς, 2011).

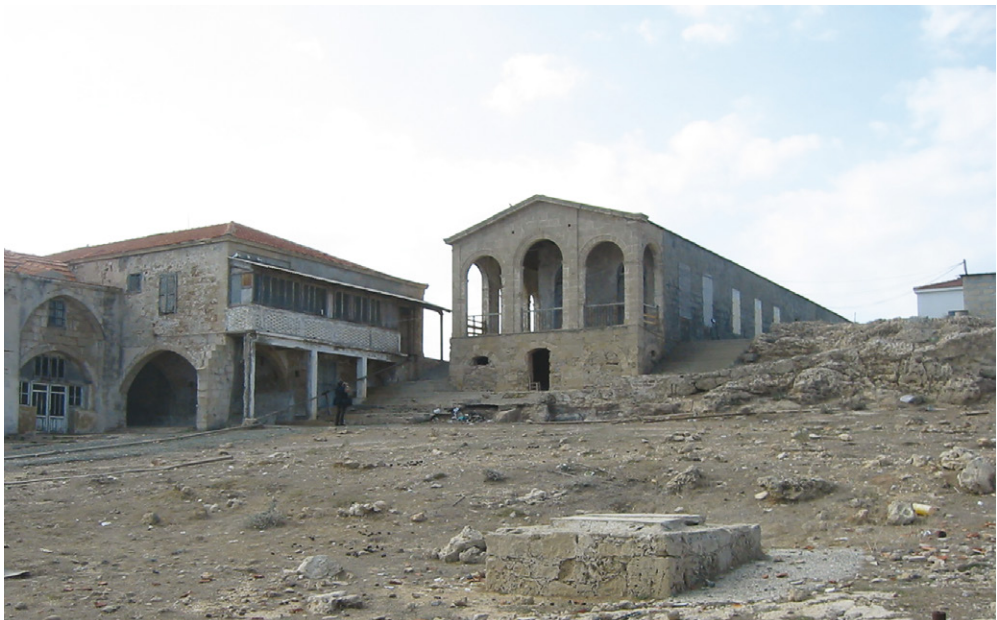
Εικ. 35. Άποψη της Μονής από τα βορειοανατολικά. Διακρίνεται το πηγάδι (Σχ. 1: κτήριο 5) της βόρειας πλευράς (Α. Ρίτσος, 2005).

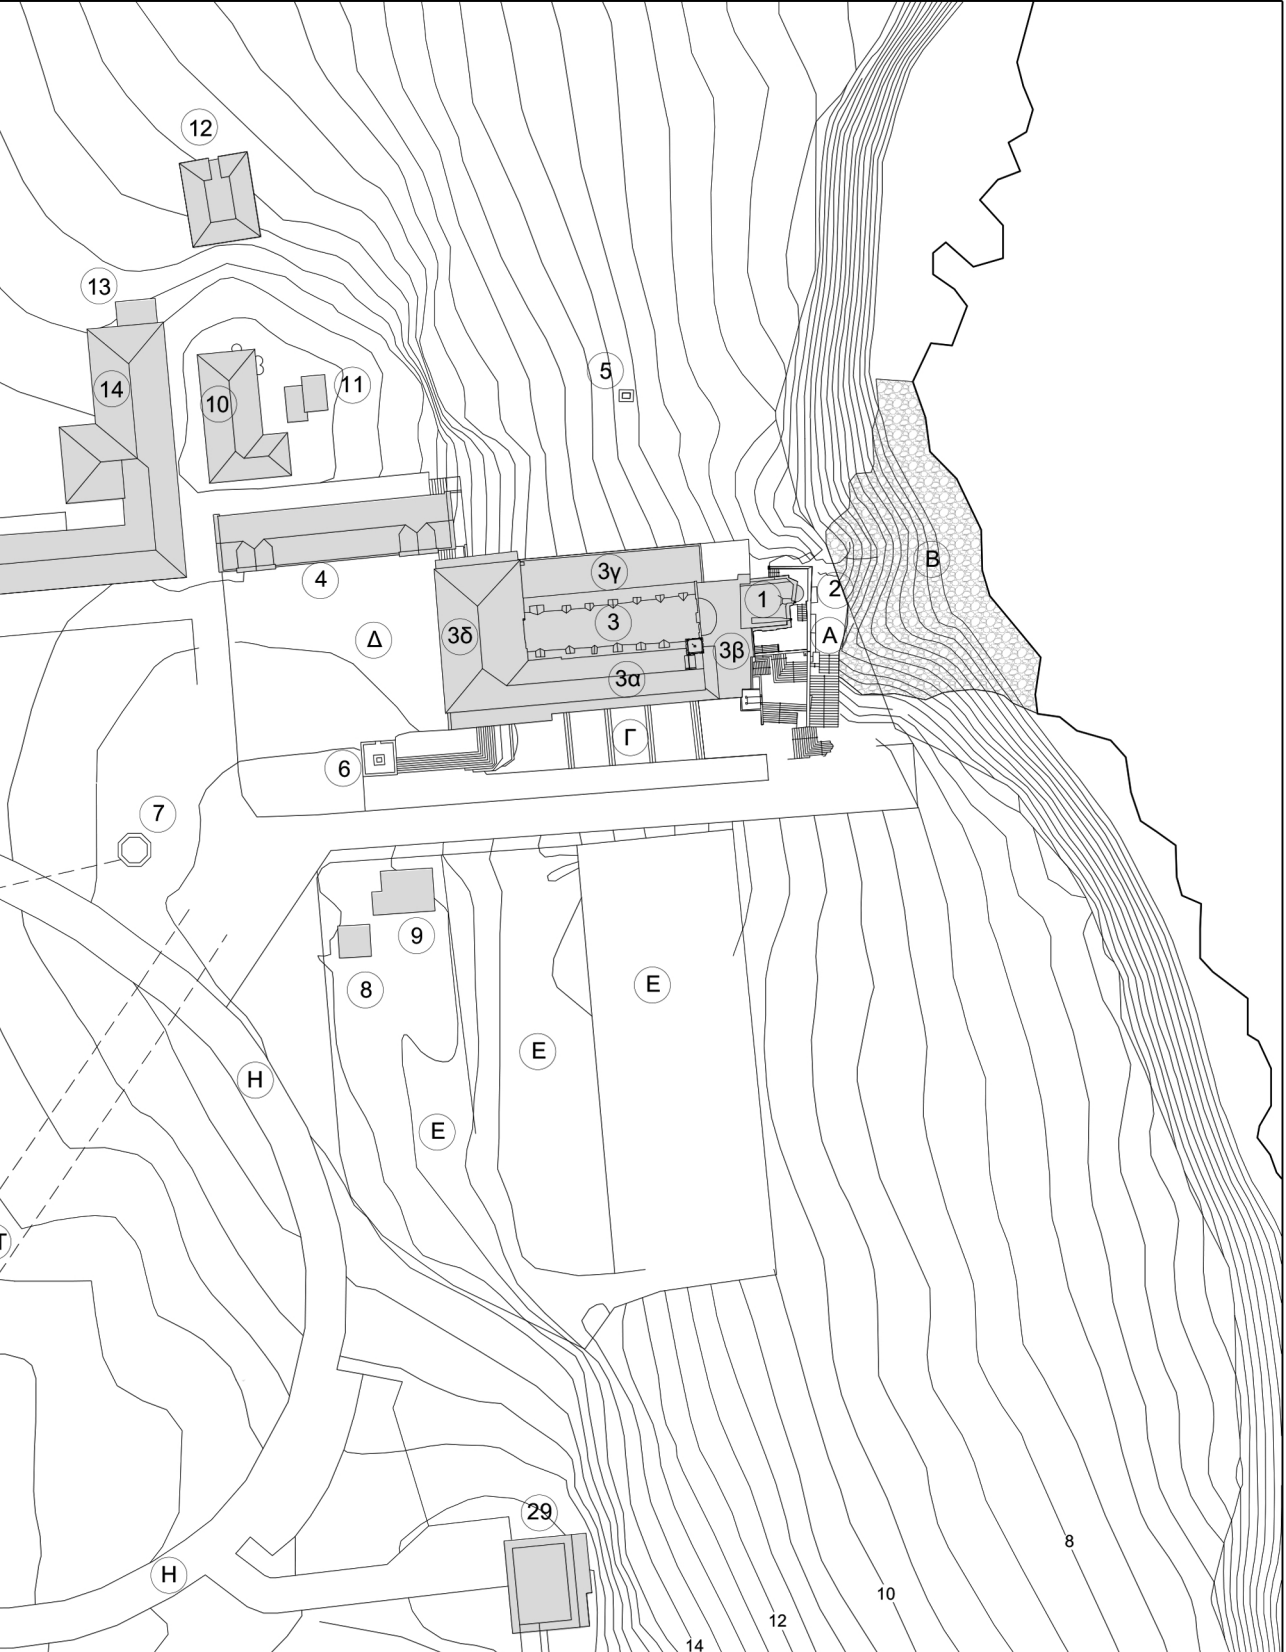
Σχ. 1. Τοπογραφικό του συγκροτήματος της Μονής Αποστόλου Ανδρέα με καταγραφή των κτηρίων κατά το 2005 (Μελέτη Πανεπιστημίου Πατρών).

που ξεκινούν τουλάχιστον από τα μεσαιωνικά χρόνια και συνεχίζονται ως σήμερα. Διά μέσου των αιώνων² η μονή έχει διαμορφωθεί ως ένα ιδιαίτερο και ιδιότυπο κτηριακό συγκρότημα που ξεχωρίζει ανάμεσα στα άλλα μοναστικά σύνολα, τόσο ως προς τη χωροταξική ανάπτυξη και τον τρόπο σύνθεσης των επιμέρους κτισμάτων, όσο και ως προς τα επιμέρους αρχιτεκτονικά και λειτουργικά χαρακτηριστικά των διαφόρων κτισμάτων που το συνθέτουν (Σχ.1).

Οι τρεις κτηριακές ενότητες που συνθέτουν τη μονή είναι: (α) ο παλιός ναός που βρίσκεται στα ανατολικά, κοντά στη θάλασσα και σε ύψος 5 μ. από το επίπεδό της. Σε αυτή την ενότητα περιλαμβάνονται επίσης ο ανατολικός τοίχος προστασίας του ναού από τη θάλασσα και η νότια κιονοστοιχία μαζί με τον υπόγειο χώρο της πηγής-αγιασματος, η κρήνη της οποίας βρίσκεται σε ακόμα χαμηλότερο ύψος, 2 μ. μόλις από το επίπεδο της θάλασσας (Σχ. 1: 1, 2 και Α). (β) ο πυρήνας της μονής, στα δυτικά της προηγούμενης ενότητας και σε υψόμετρο 8 μ. από τη θάλασσα. Πρόκειται για σύνθετο και συμπαγές κτηριακό σύνολο, στο οποίο περιλαμβάνονται ο νεότερος ναός και τα διάφορα κτίσματα που τον περιβάλλουν και αναπτύσσεται σε δύο στάθμες (Σχ. 1: 3, 3α-3δ και Γ) και (γ) ομάδα ισόγειων ανεξάρτητων κτηρίων φιλοξενίας και διαμονής προσκυνητών, που καταλαμβάνουν ευρεία έκταση στα δυτικά των προηγούμενων (Σχ. 1: 4- 32 και Δ, ΣΤ).
