Η ΑΡΧΙΤΕΚΤΟΝΙΚΗ ΤΟΥ ΜΟΝΑΣΤΗΡΙΑΚΟΥ ΣΥΓΚΡΟΤΗΜΑΤΟΣ

Διομήδης Μυριανθεύς, αρχιτέκτων

Η σημερινή μορφή του συγκροτήματος της Μονής¹ του Αποστόλου Ανδρέα είναι αποτέλεσμα διάφορων οικοδομικών φάσεων

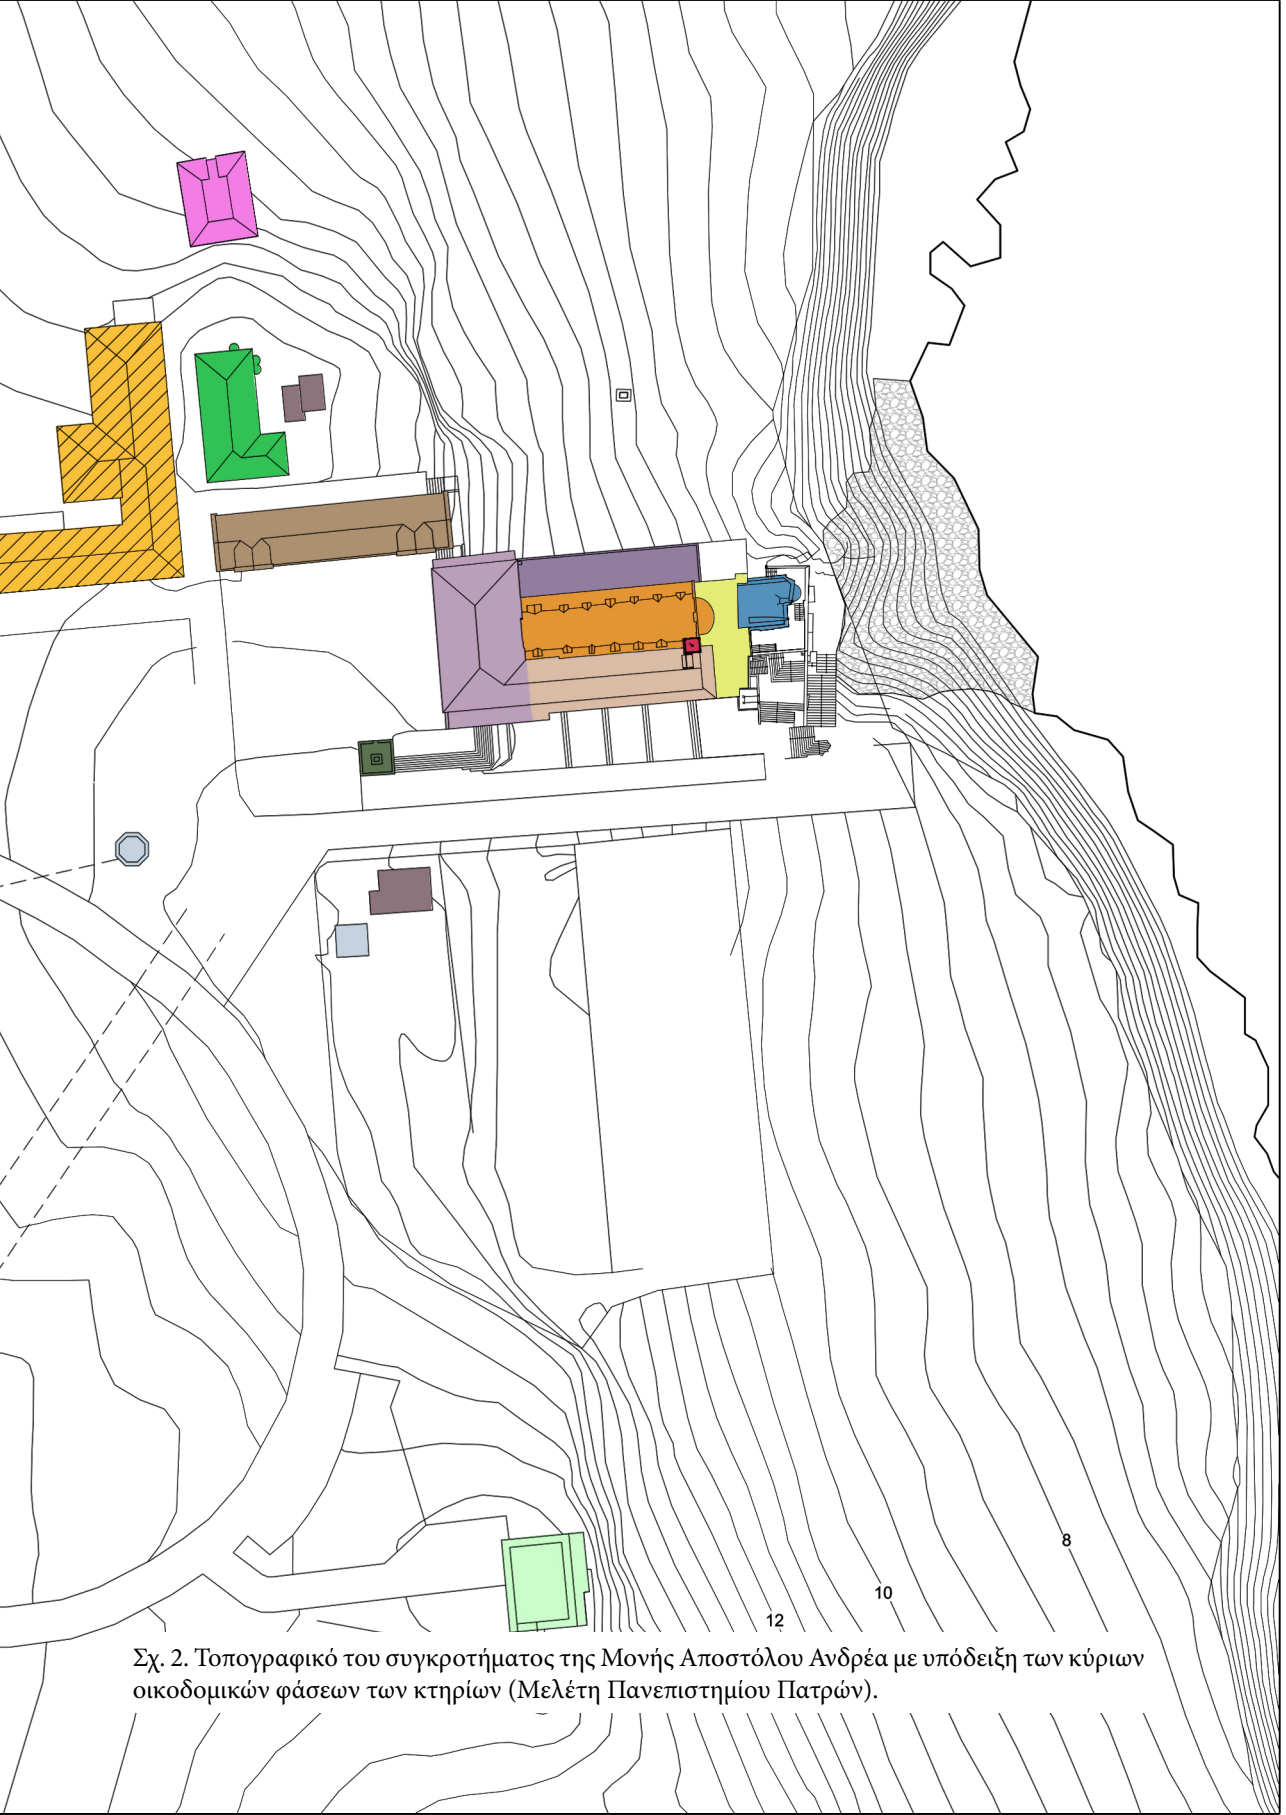
Σχ. 2. Τοπογραφικό του συγκροτήματος της Μονής Αποστόλου Ανδρέα με υπόδειξη των κύριων οικοδομικών φάσεων των κτηρίων (Μελέτη Πανεπιστημίου Πατρών).

Με βάση τα σωζόμενα σήμερα κτίσματα, η κτηριακή ανάπτυξη της μονής μπορεί να θεωρηθεί ότι πραγματοποιήθηκε σε τρεις κύριες οικοδομικές φάσεις. Η πρώτη ανάγεται στον 15ο αιώνα όπου τοποθετείται χρονικά ο παλιός ναός, ο οποίος ωστόσο ενδέχεται να διατηρεί και παλαιότερη φάση βυζαντινής εποχής. Η δεύτερη κύρια οικοδομική φάση χρονολογείται στα μέσα του 19ου αιώνα, όταν ανασυστάθηκε η μονή. Η φάση αυτή περιλαμβάνει τον νεότερο ναό και τα κτίσματα που τον περιβάλλουν. Τέλος η τρίτη οικοδομική φάση περιλαμβάνει τα πολλά σε αριθμό κτήρια φιλοξενίας που οικοδομούνται από τις πρώτες δεκαετίες του 20ού αιώνα μέχρι και τη δεκαετία του 1960 (Σχ. 2).

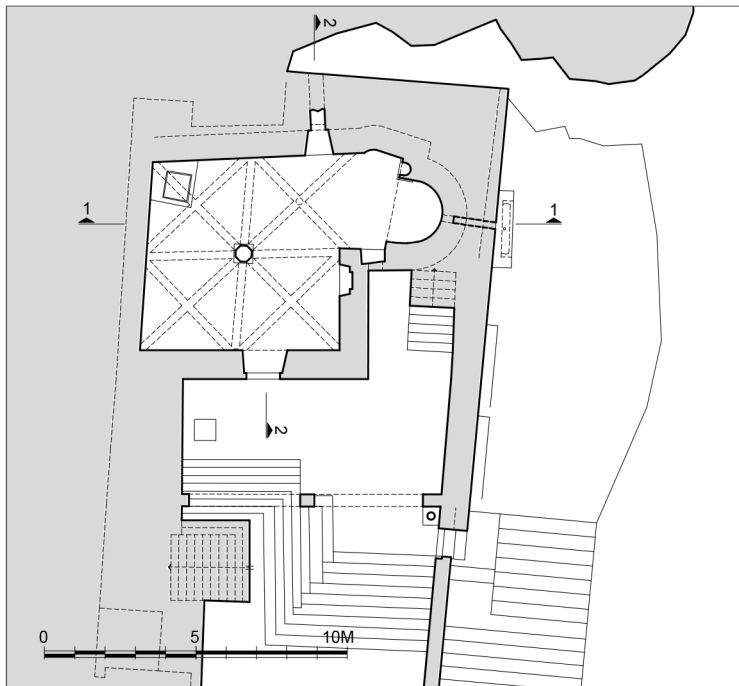
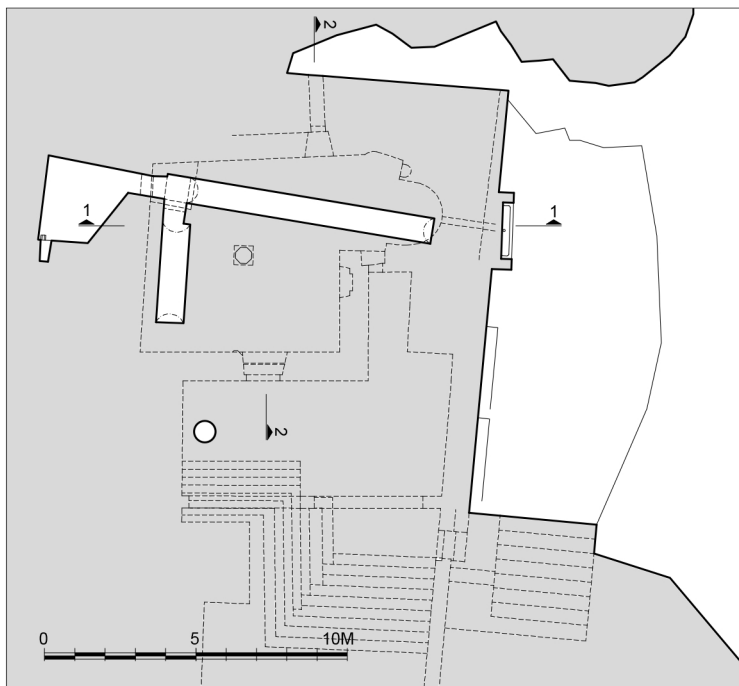
Σχ. 3. Μεσαιωνικός ναός, κατόψεις (Μελέτη Πανεπιστημίου Πατρών).

Ο ναός είναι δίκλιτος και έχει στο βόρειο κλίτος προεξέχουσα, περίπου ημικυκλική, αψίδα ιερού (Σχ. 3). Οι μέγιστες εσωτερικές διαστάσεις του, χωρίς την αψίδα, είναι 6,20 x 8 μ. Το βόρειο κλίτος είναι ελαφρώς μακρύτερο από το νότιο και απολήγει στην αψίδα στα ανατολικά, η οποία παρουσιάζει σημαντική στροφή και απόκλιση σε σχέση με τον άξονα του ναού. Το νότιο κλίτος απολήγει στα ανατολικά σε ευθύ τοίχο. Ο ναός είναι δομημένος με αργολιθοδομή από τοπικούς λίθους. Με λαξευτούς λίθους είναι κατασκευασμένα περιορισμένα αρχιτεκτονικά στοιχεία, όπως οι νευρώσεις των σταυροθολίων, ο κεντρικός κίονας και τα πλαίσια της θύρας και των παραθύρων. Οι τοιχοποιίες στο εσωτερικό ήταν αρχικά επιχρισμένες με λεπτή στρώση κονιάματος, ενώ οι εξωτερικές ήταν ανεπίχριστες. Σήμερα διατηρούνται περιορισμένα τμήματα των εσωτερικών επιχρισμάτων, ενώ οι εξωτερικές επιφάνειες των τοίχων είναι επιχρισμένες με τσιμεντοκονιάματα της δεκαετίας του 1960.

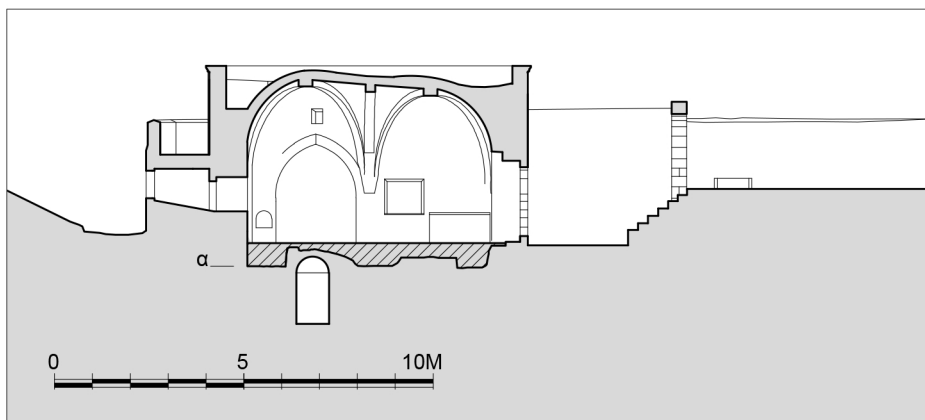
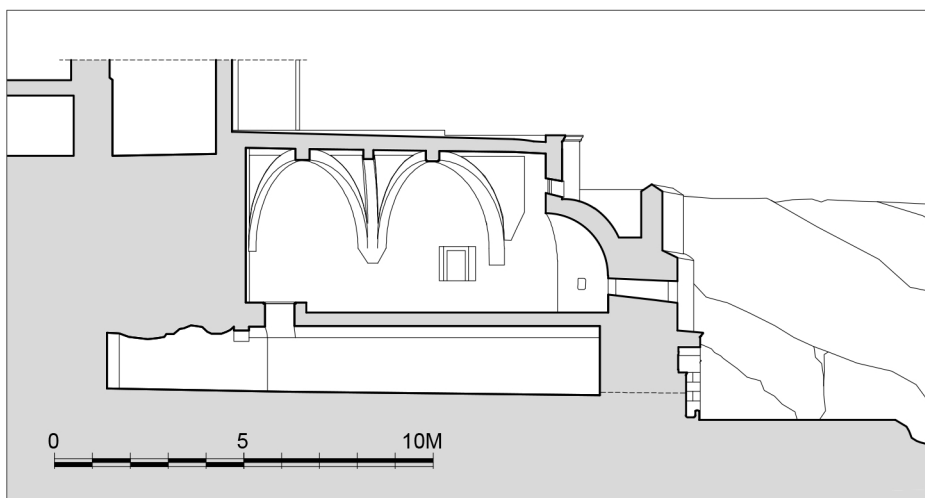
Σχ. 4. Μεσαιωνικός ναός, τομές (Μελέτη Πανεπιστημίου Πατρών).

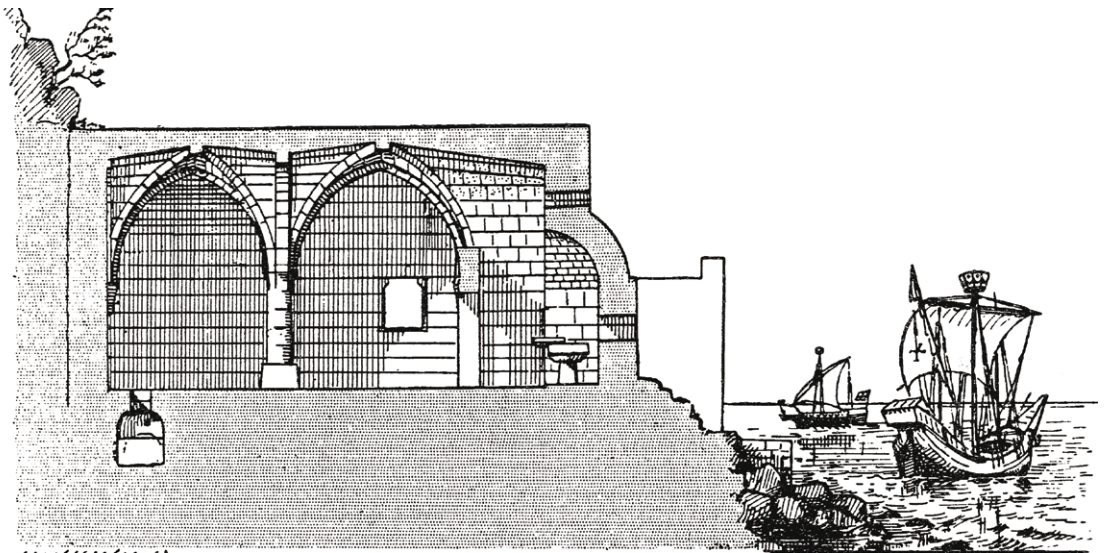
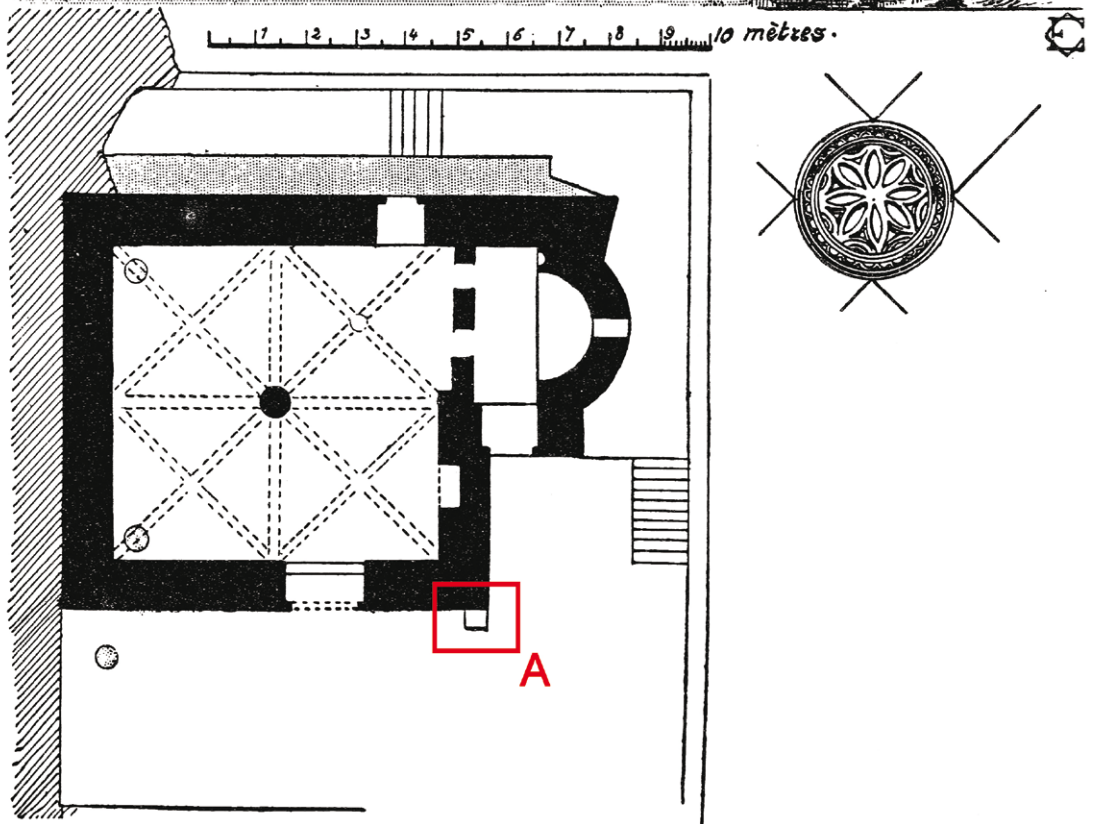
Σχ. 5. Μεσαιωνικός ναός, κάτοψη – τομή Camille Enlart, 1896 (Enlart, *Gothic Art*, 310).

Στην νοτιοανατολική γωνία του ναού υπήρχε παλαιότερα λίθινο προεξέχον στοιχείο σε μορφή φουρουσιού όπως αποτυπώνεται στο σχέδιο (Σχ. 5, σημείο Α) και τη φωτογραφία του Enlart (Εικ. 6). Το φουρούσι, που σήμερα δεν σώζεται, ήταν στη θέση γένεσης τόξου, κατά τον άξονα βορρά - νότου το οποίο το πιθανότερο δεν κατασκευάστηκε ποτέ.

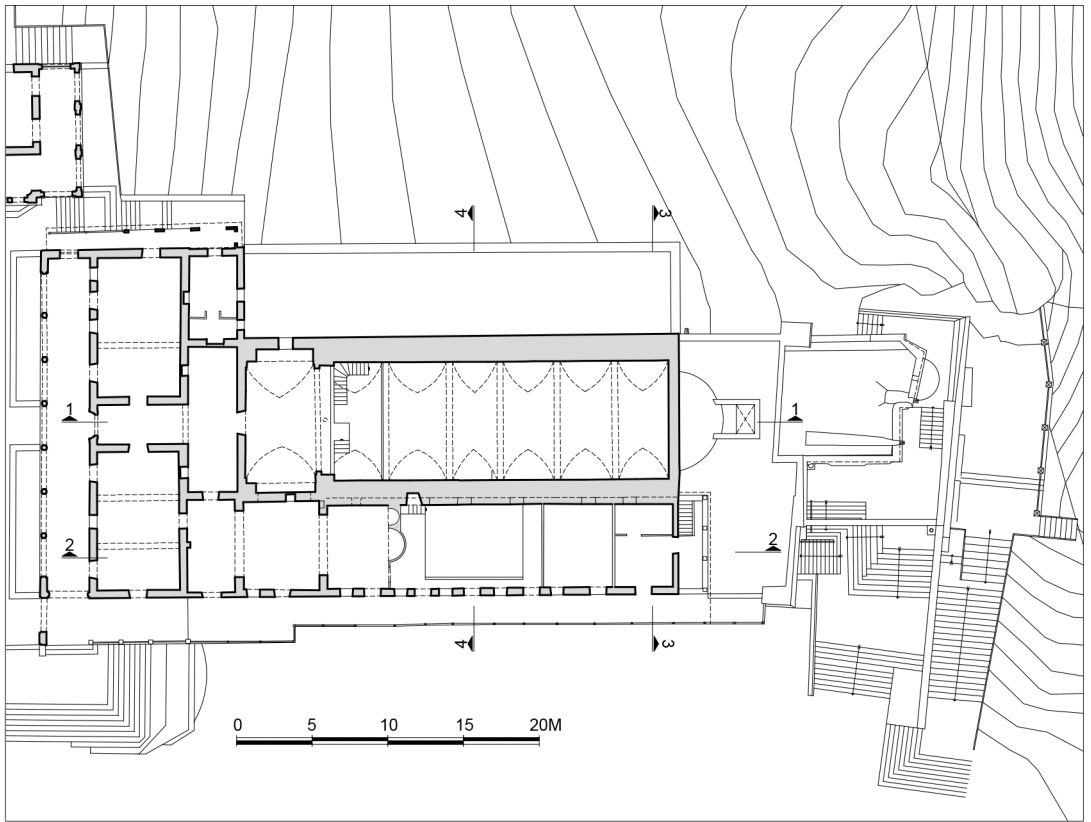
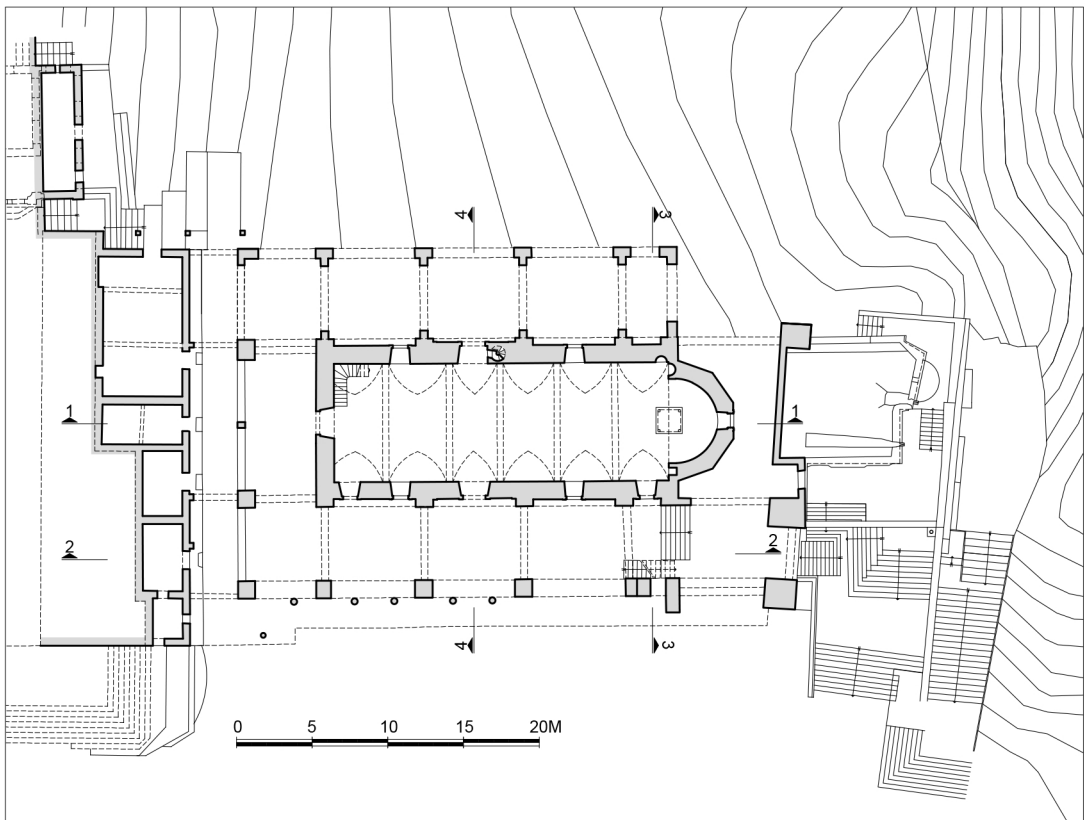
Σχ. 6. (απέναντι σελίδα) Κεντρικό συγκρότημα μονής, νεότερος ναός και προσκτίσματα: κάτοψη Α' στάθμης, κάτω· κάτοψη Β' στάθμης, άνω (Μελέτη Πανεπιστημίου Πατρών).

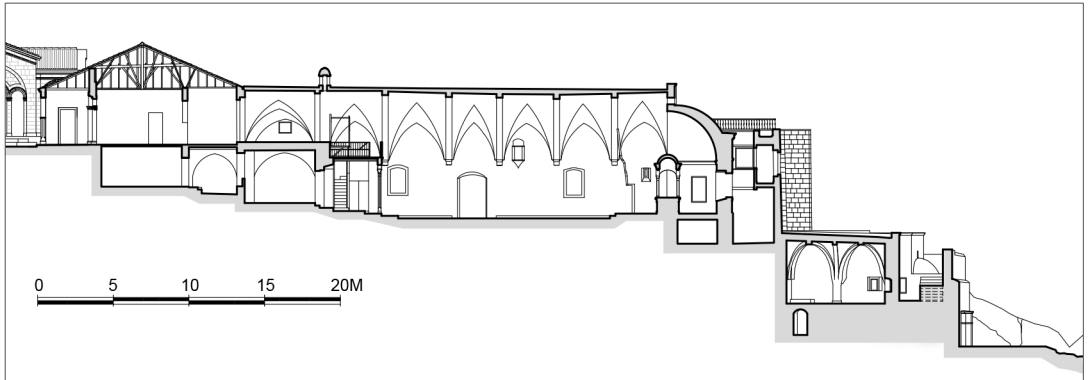
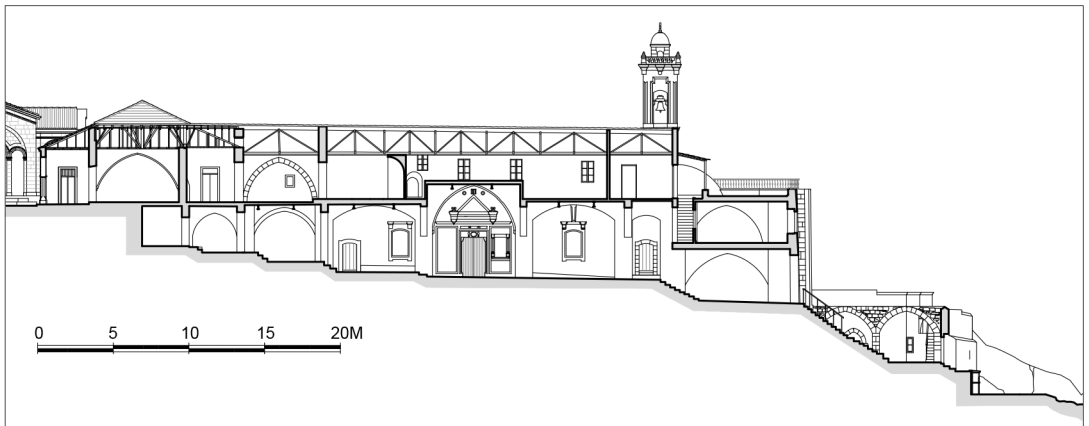
Σχ. 7. Γενικές τομές του κεντρικού συγκροτήματος και του μεσαιωνικού ναού (Μελέτη Πανεπιστημίου Πατρών).

ρειο και νότιο τοίχο, διαιρώντας την καμάρα σε έξι, περίπου ίσα μεταξύ τους, τμήματα (Σχ. 7). Οι διαμορφούμενοι από την αλληλοτομία των καμαρών εγκάρσιοι θόλοι είναι μικρού μεγέθους και στα εξωτερικά μέτωπά τους δεν έχουν παράθυρα. Η ιδιομορφία αυτή απαντάται σε τρεις μόνο άλλους ναούς της περιόδου αυτής: την Παναγία Αβδελλερού (προ του 1879), τον Άγιο Γεώργιο Βατυλής (1865) και την Μεταμόρφωση Λάρνακας (1853-54). Αντίθετα, στην πλειονότητα των ναών της περιόδου, ο αριθμός των οποίων ξεπερνά τους διακόσιους, τα μέτωπα των εγκάρσιων θόλων είναι μεγάλα και διαθέτουν, κατά κανόνα, μικρά ή μεγάλα φωτιστικά ανοίγματα στα μέτωπά τους.

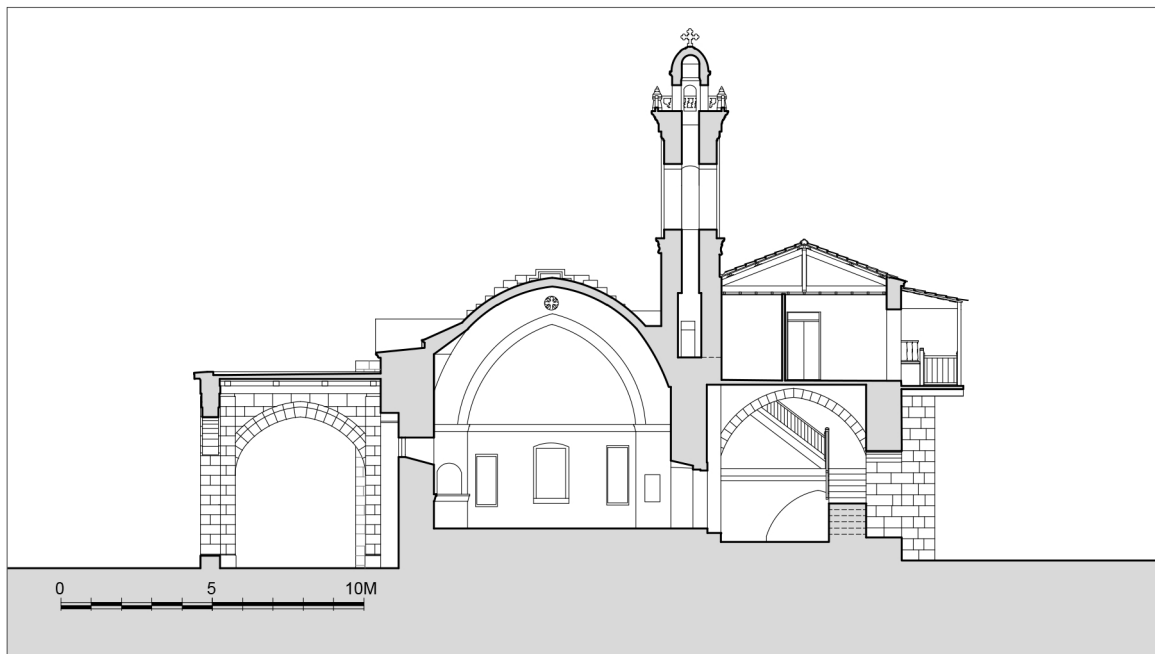
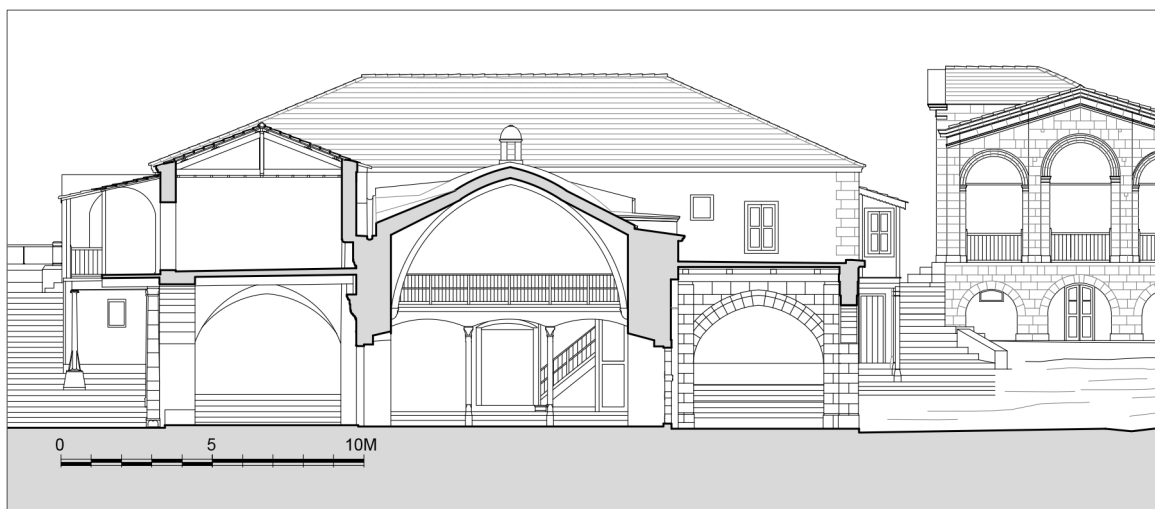
Σχ. 8. Κατά το πλάτος τομές του κεντρικού συγκροτήματος, προς τα ανατολικά (άνω) και προς τα δυτικά (κάτω) (Μελέτη Πανεπιστημίου Πατρών).

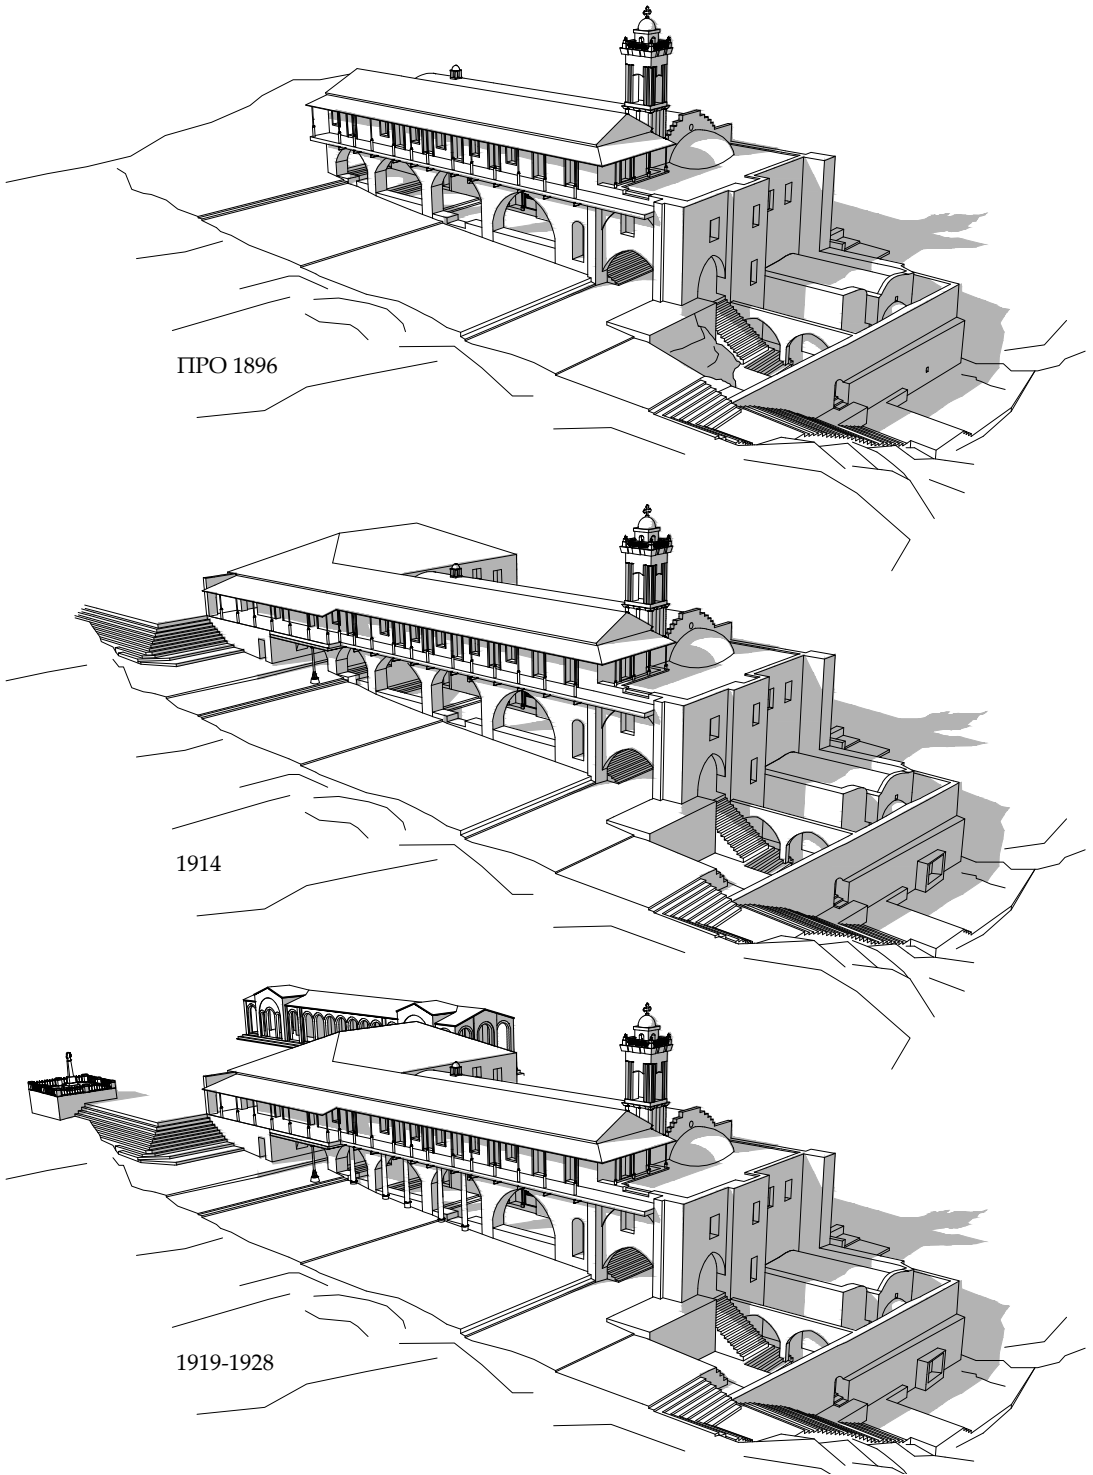
Σχ. 9. Αξονομετρική απόδοση των κύριων οικοδομικών φάσεων του κεντρικού συγκροτήματος (Δ. Μυριανθεύς).

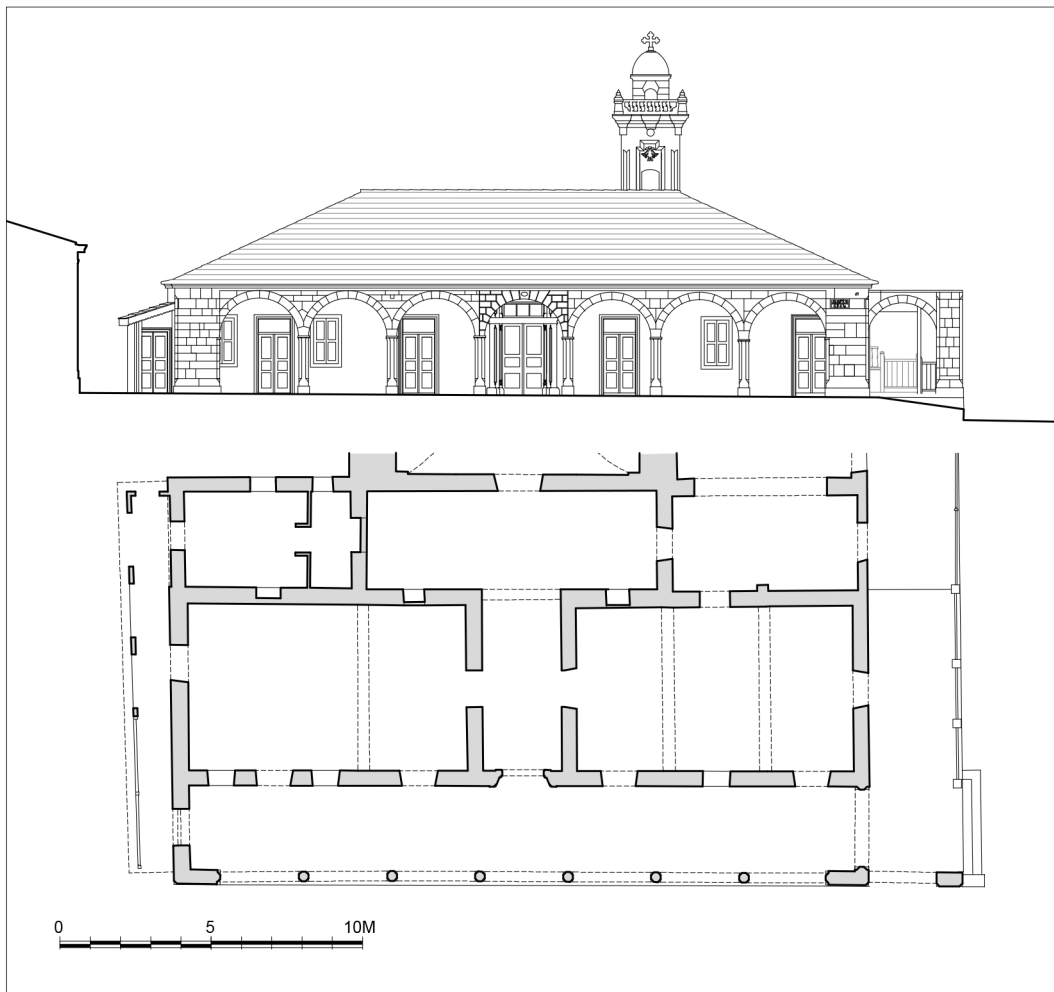
Σχ. 10. Κτήριο Οικονομείου – Συνοδικού του 1914, κάτοψη και δυτική όψη (Μελέτη Πανεπιστημίου Πατρών).

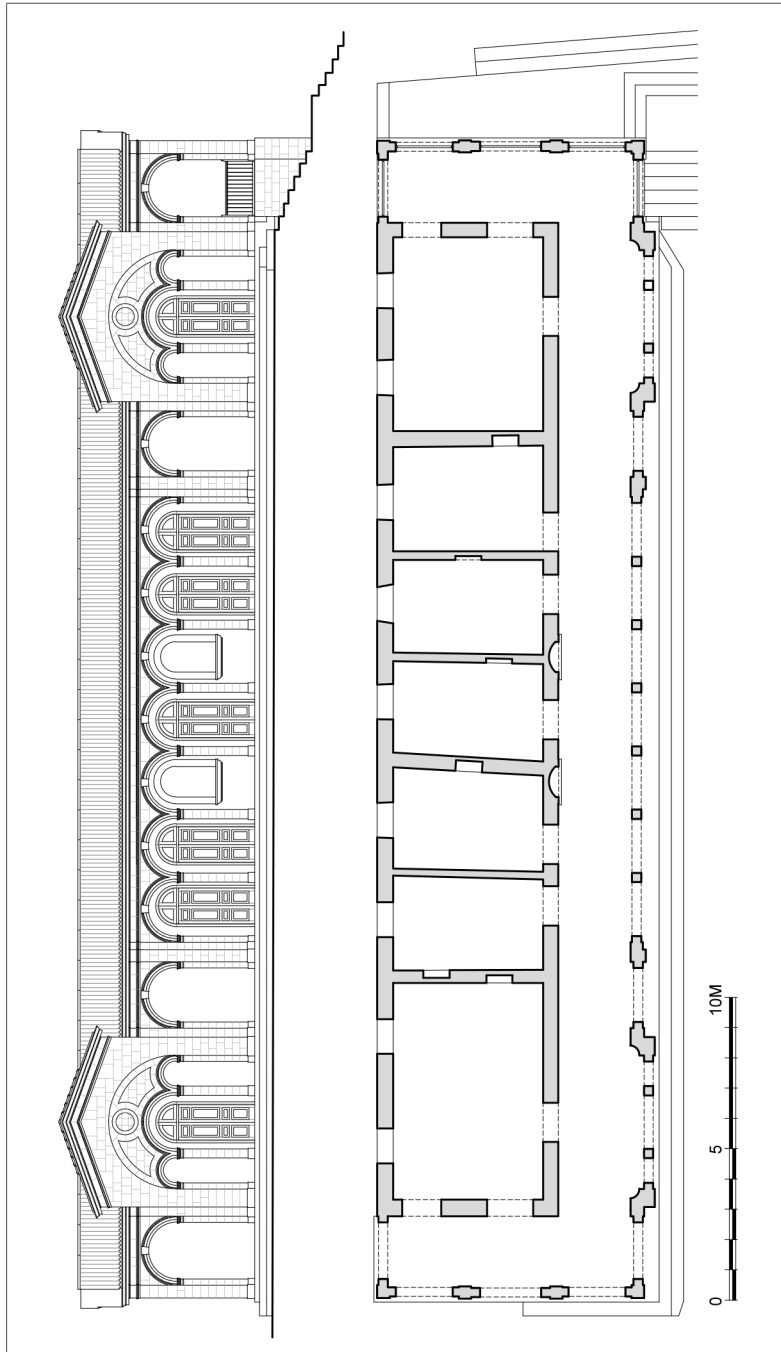
Σχ. 11. Κτήριο δωματίων φιλοξενίας και Συνοδικού του 1919, αρχιτέκτων Θ. Φωτιάδης, κά-
τοψη και νότια όψη (Μελέτη Πανεπιστημίου Πατρών).

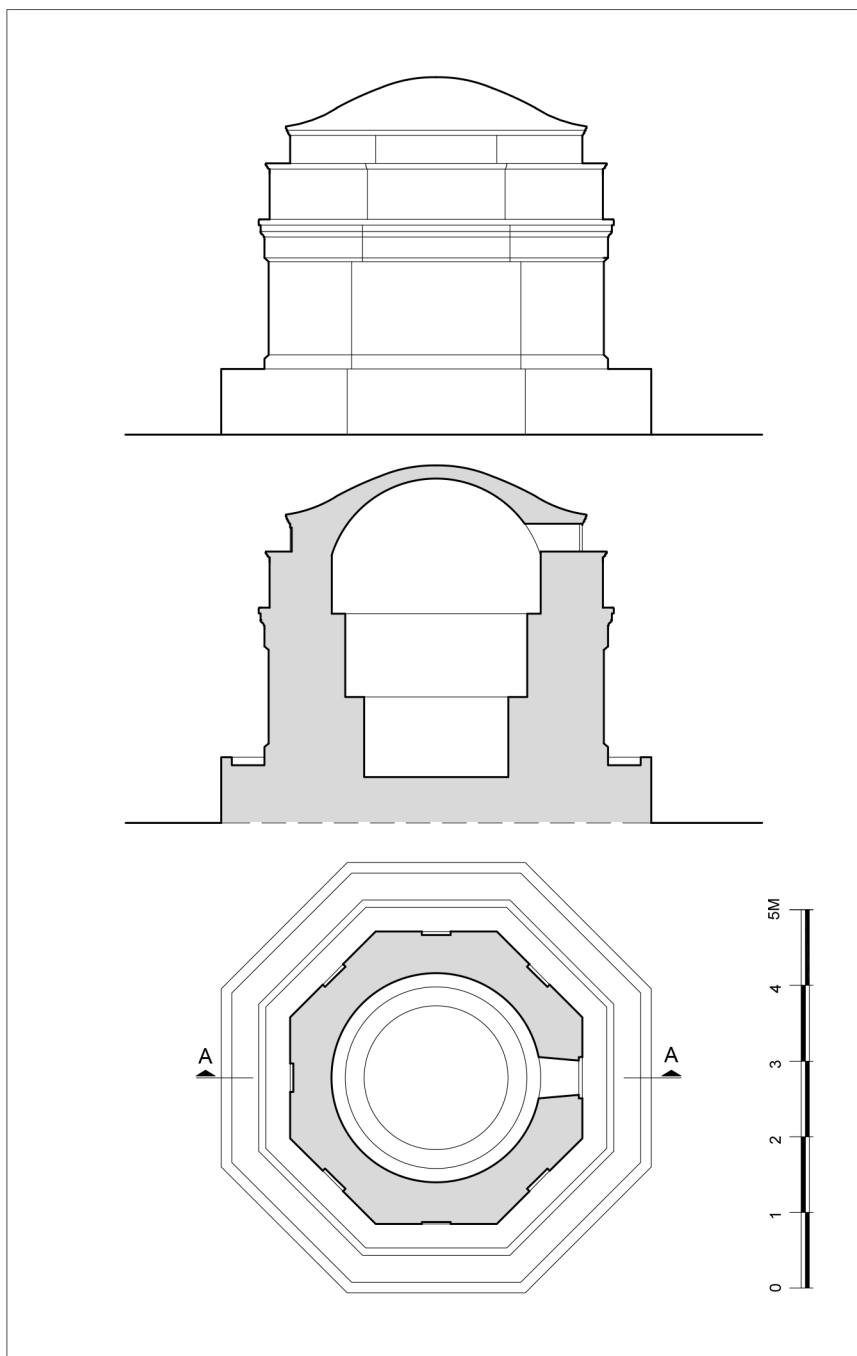
Σχ. 12. Κρήνη αυλής, κάτοψη-τομή-όψη (Μελέτη Πανεπιστημίου Πατρών).

αυτό, που δεν υπάρχει πλέον, είναι άγνωστο πότε κτίστηκε, όπως και πότε ακριβώς κατεδαφίστηκε. Στέγαζε, μάλλον, βοηθητικές χρήσεις (κουζίνα, στάβλους, αποθήκες). Στο ίδιο σχέδιο αποτυπώνεται και η νεοκλασική κρήνη, η οποία κατασκευάστηκε περί το 1898.⁴⁴ Πρόκειται για θολωτή κατασκευή οκταγωνικής κάτοψης, από καλά επιμελημένη λιθοδομή, η οποία είναι σε χρήση ως σήμερα (Εικ. 28 - Σχ. 12).

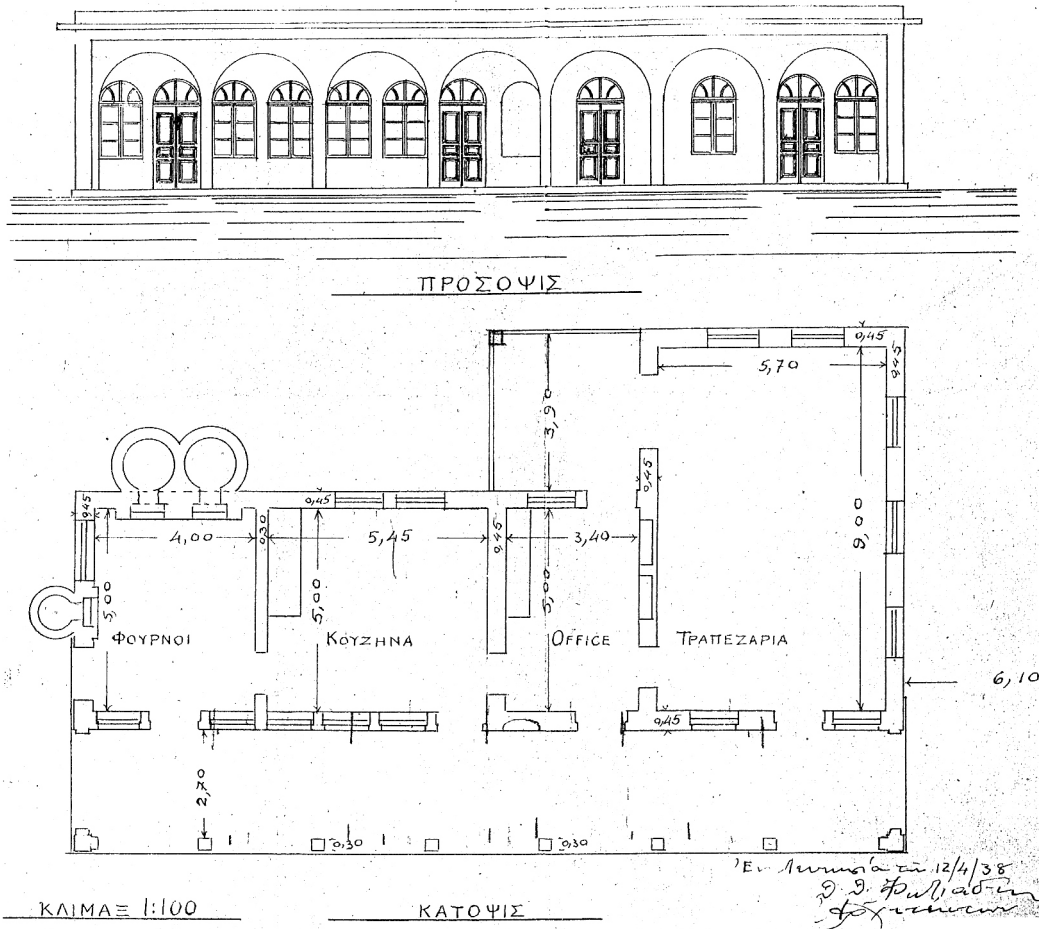
ΣΧΕΔΙΟΝ ΤΡΑΠΕΖΑΡΙΑΣ ΚΟΥΖΙΝΑΣ ΚΑΤΗΣ ΜΟΝΗΣ ΑΠ. ΑΝΔΡΕΑ

Σχ. 13. Σχέδιο τραπεζαρίας και κουζίνας του 1938, αρχιτέκτων Θ. Φωτιάδης, κάτοψη και όψη (Αρχείο Μονής Απ. Ανδρέα).

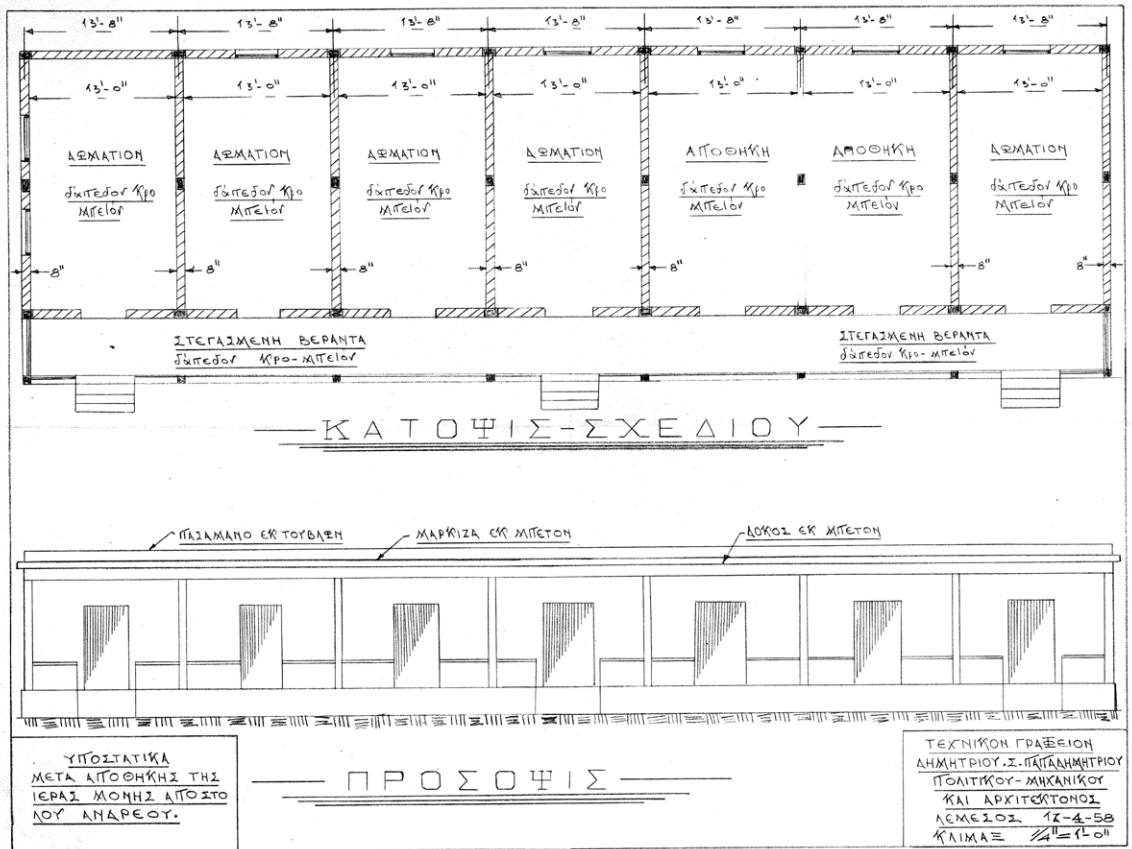
Σχ.14. Σχέδιο δωματίων φιλοξενίας και αποθήκης, του 1958. Πολιτικός μηχανικός και αρχιτέκτων Δ. Παπαδημητρίου, κάτοψη και όψη (Αρχείο Μονής Απ. Ανδρέα).

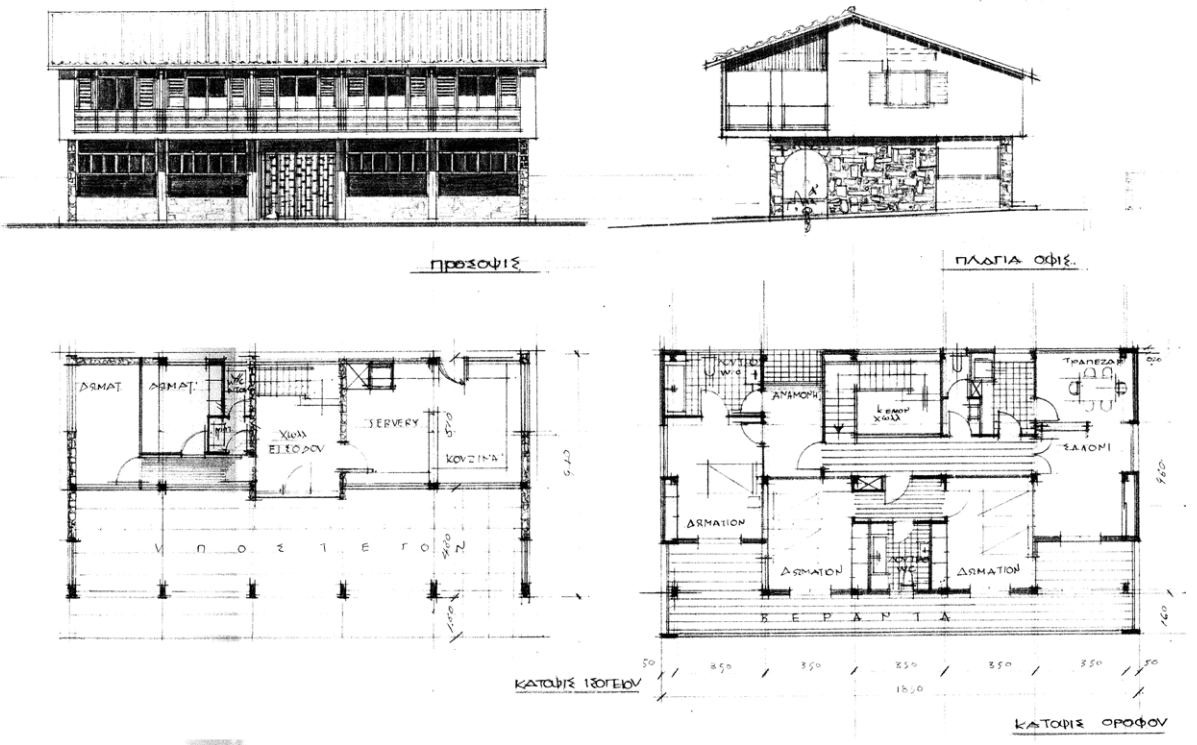
ΙΕΡΑ ΜΟΝΗ ΑΓΙΟΥ
 ΑΝΤΡΕΑ
 ΞΕΝΩΝ ΚΛΙΜ. 1:100

Σχ. 15. Σχέδιο ξενώνα, του 1946 (;). Αφοί Μιχαηλίδη, κατόψεις και όψεις. Το κτήριο δεν κατασκευάστηκε (Αρχείο Μονής Απ. Ανδρέα).

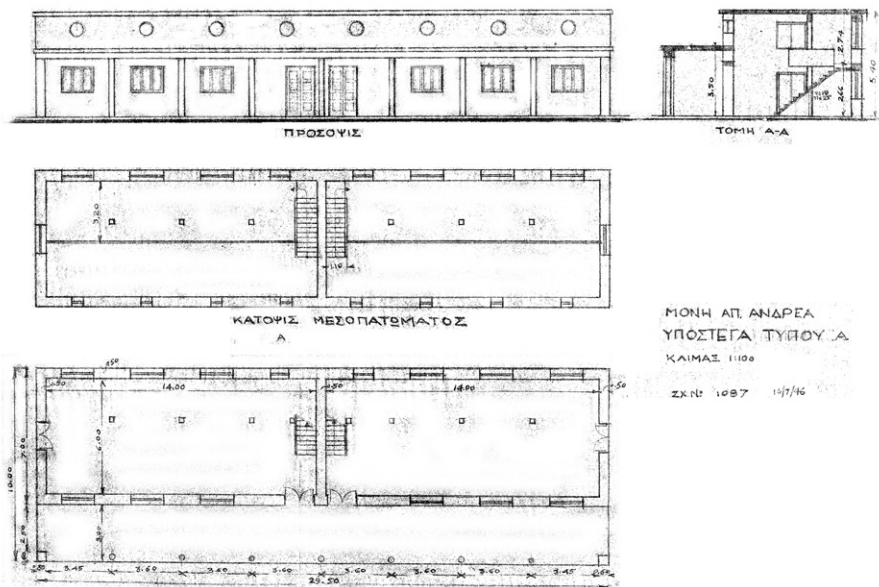
Σχ. 16. Σχέδιο υποστέγων (δωματίων φιλοξενίας) τύπου Α, του 1946. Αφοι Μιχαηλίδη, κατόψεις, τομή και όψη. Το κτήριο δεν κατασκευάστηκε (Αρχείο Μονής Απ. Ανδρέα).

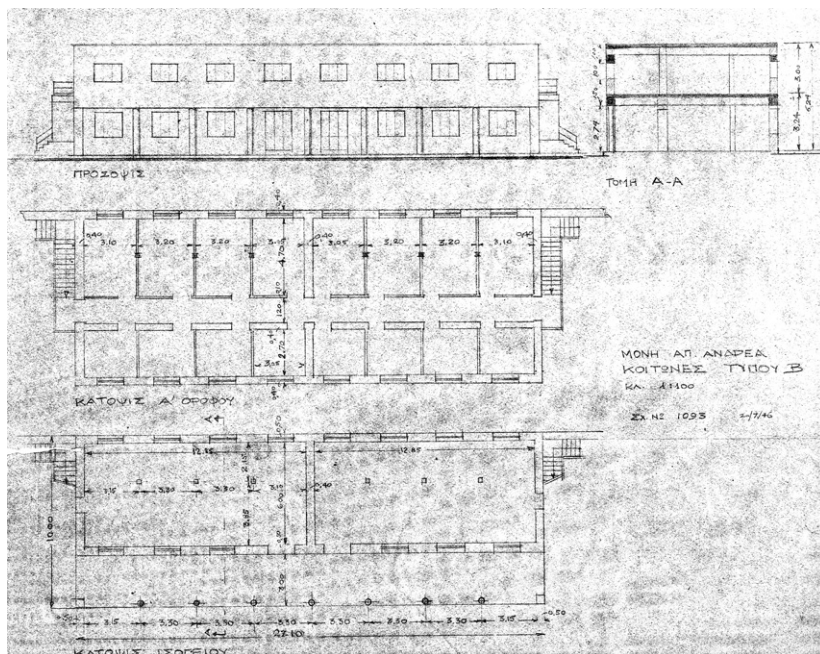
Σχ. 17. Σχέδιο υποστέγων (δωματίων φιλοξενίας) τύπου Β, του 1946. Αφοι Μιχαηλίδη, κατόψεις, τομή και όψη. Το κτήριο δεν κατασκευάστηκε (Αρχείο Μονής Απ. Ανδρέα).

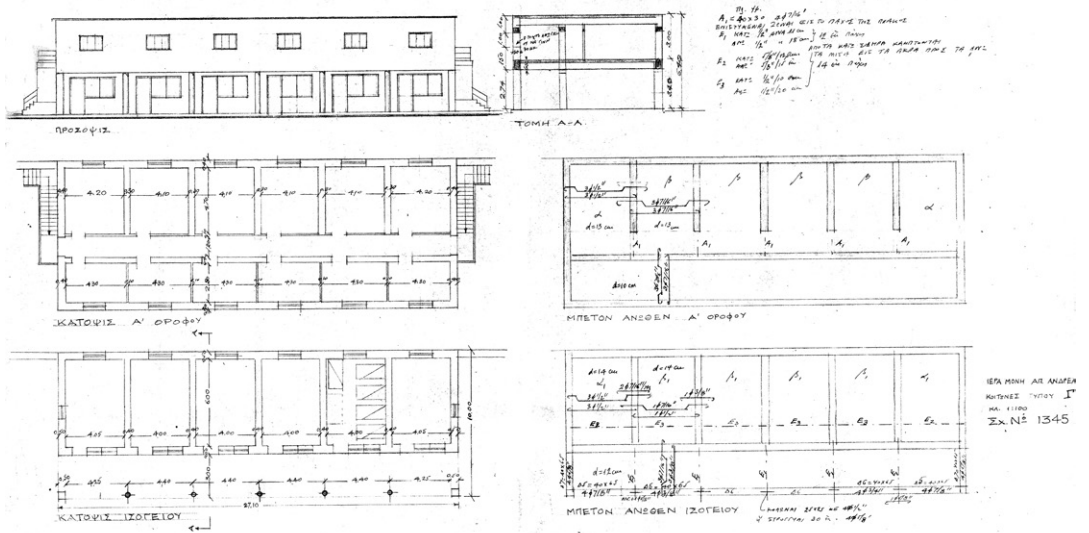
Σχ. 18. Σχέδιο υποστέγων (δωματίων φιλοξενίας) τύπου Γ, του 1946. Αφοι Μιχαηλίδη, κατόψεις, τομή, ύψη και στατικά σχέδια. Το κτήριο δεν κατασκευάστηκε (Αρχείο Μονής).

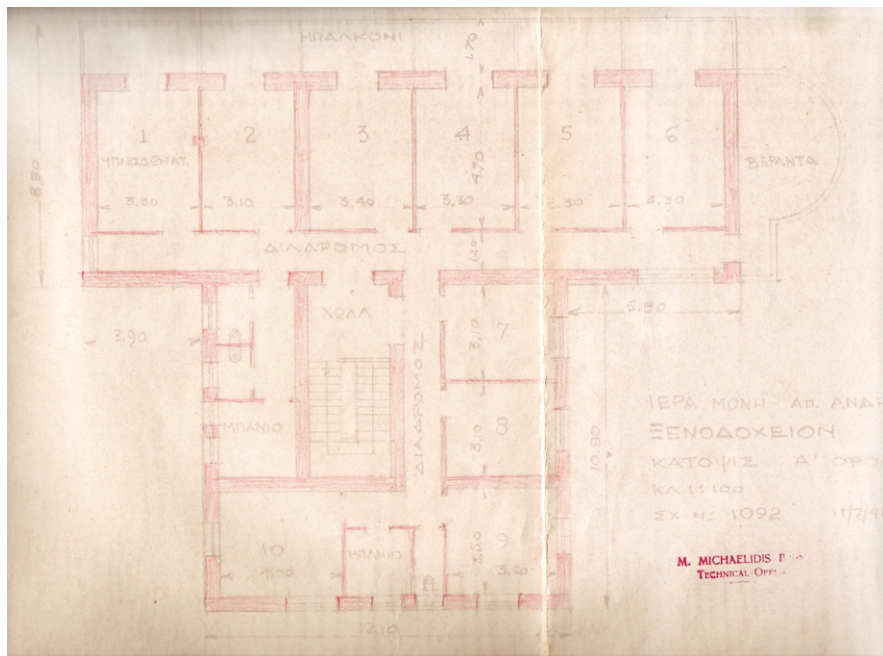
Σχ. 19. Σχέδιο ξενοδοχείου του 1946. Αφοι Μιχαηλίδη (M. Michaelides Bros Technical Office), κάτοψη Α' ορόφου. Το κτήριο δεν κατασκευάστηκε (Αρχείο Μονής Απ. Ανδρέα).
